100 年 1001 豪雨重大土砂災例復勘報告

100 年 1001 豪雨-宜蘭蘇澳-001

復勘日期：101 年 5 月 16 日

一、災區復勘現況(1/3)

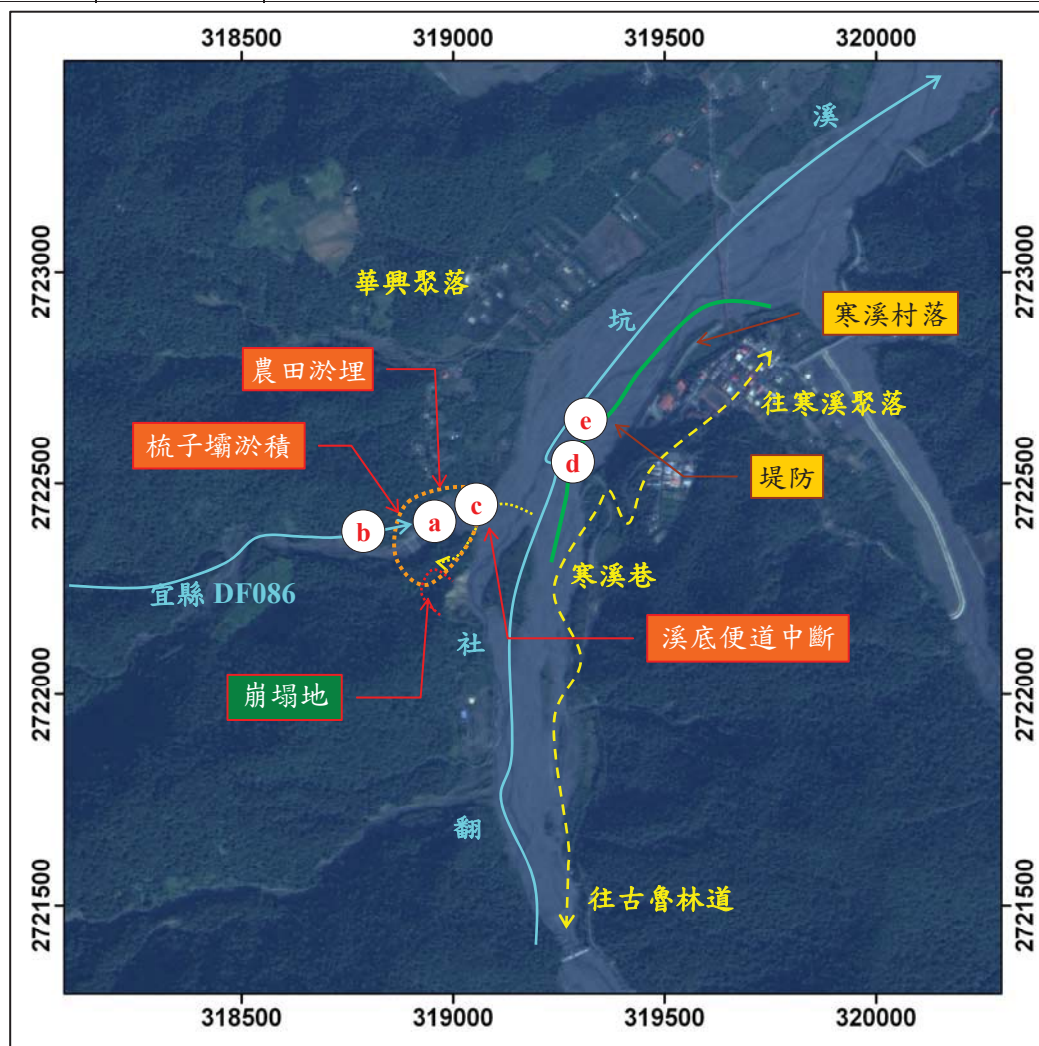
災害案件編號	100 年 1001 豪雨-宜蘭大同-005	
災區行政區域	宜蘭縣大同鄉樂水村	
災害類型	土石流(宜縣 DF086)、洪水	
災害發生時間	100 年 10 月 3 日 3 時	
復勘日期	101 年 5 月 16 日	
植被覆蓋情況	植生調查之覆蓋度與所占空間區分等級： <input type="checkbox"/> A(<5%) <input type="checkbox"/> B(5-25%) <input type="checkbox"/> C(26-50%) <input type="checkbox"/> D(51-75%) <input checked="" type="checkbox"/> E(76-100%)	
現有工程改善措施	執行機關	-
	執行期間	-
	工程內容 概述與執行 情況	溪床尚待清疏改善
