100 年 1001 豪雨重大土砂災例復勘報告

100 年 1001 豪雨-宜蘭大同-006

復勘日期：101 年 5 月 16 日

一、災區復勘現況(1/3)

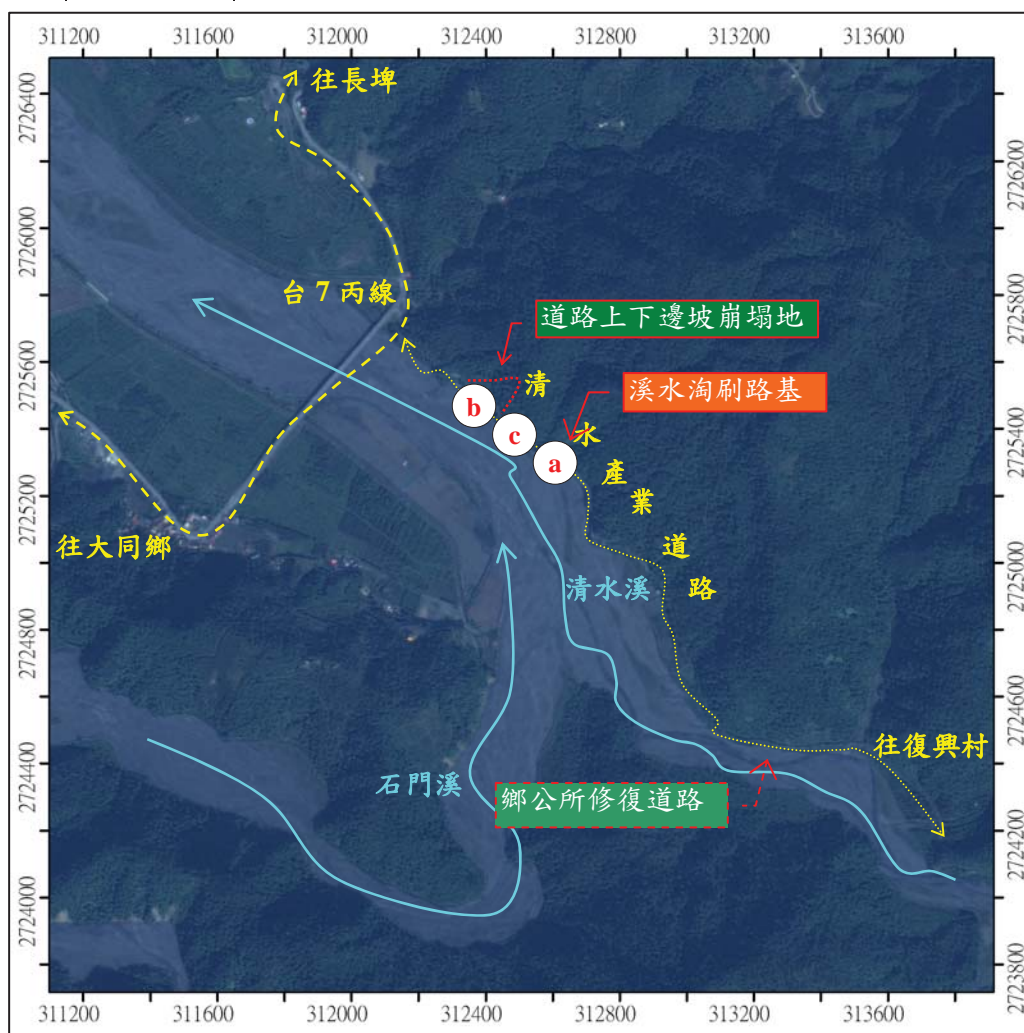
災害案件編號	100 年 1001 豪雨-宜蘭大同-006	
災區行政區域	宜蘭縣大同鄉復興村	
災害類型	崩塌	
災害發生時間	100 年 10 月 3 日 5 時	
復勘日期	101 年 5 月 16 日	
植被覆蓋情況	植生調查之覆蓋度與所占空間區分等級： <input checked="" type="checkbox"/> A(<5%) <input type="checkbox"/> B(5-25%) <input type="checkbox"/> C(26-50%) <input type="checkbox"/> D(51-75%) <input type="checkbox"/> E(76-100%)	
現有工程改善措施	執行機關	宜蘭縣政府大同鄉公所
	執行期間	民國 100 年 10 月起迄今
	工程內容概述與執行情況	大同鄉公所於災後清理道路堆積土石，現正進行清水產業道路修復及清水溪清疏工程。
