100 年 1001 豪雨災例復勘報告

100 年 1001 豪雨-宜蘭大同-007

復勘日期：110 年 07 月 12 日

一、災區復勘現況(1/2)

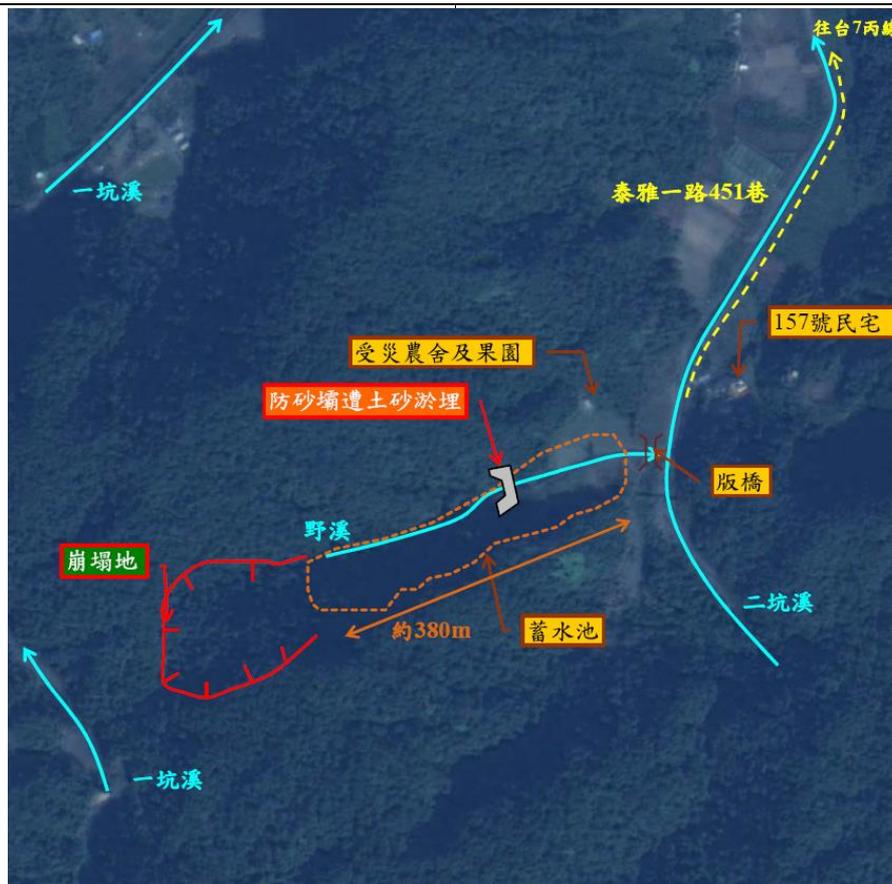
災害案件編號	100 年 1001 豪雨-宜蘭大同-007	
災區行政區域	宜蘭縣大同鄉復興村	
災害類型	崩塌(山崩)	
災害發生時間	100 年 10 月 02 日 05 時	
復勘日期	110 年 07 月 12 日	
植被覆蓋情況	植生調查之覆蓋度與所占空間區分等級： <input type="checkbox"/> A(<5%) <input type="checkbox"/> B(5-25%) <input type="checkbox"/> C(26-50%) <input type="checkbox"/> D(51-75%) <input checked="" type="checkbox"/> E(76-100%)	
工程改善措施紀錄	權責機關	
	執行期間	
	工程內容概述與執行情況	
災害潛勢(環境變異說明)	野溪上游防砂壩之構築穩定河道，因此崩塌地已恢復植生，河道皆佈滿植生，堆積土砂及漂流木清除後，農地恢復耕作，而受損農舍則已拆除。
