101 年 0610 豪雨災例復勘報告

101 年 0610 豪雨-嘉義阿里山-001

復勘日期：103 年 9 月 6 日

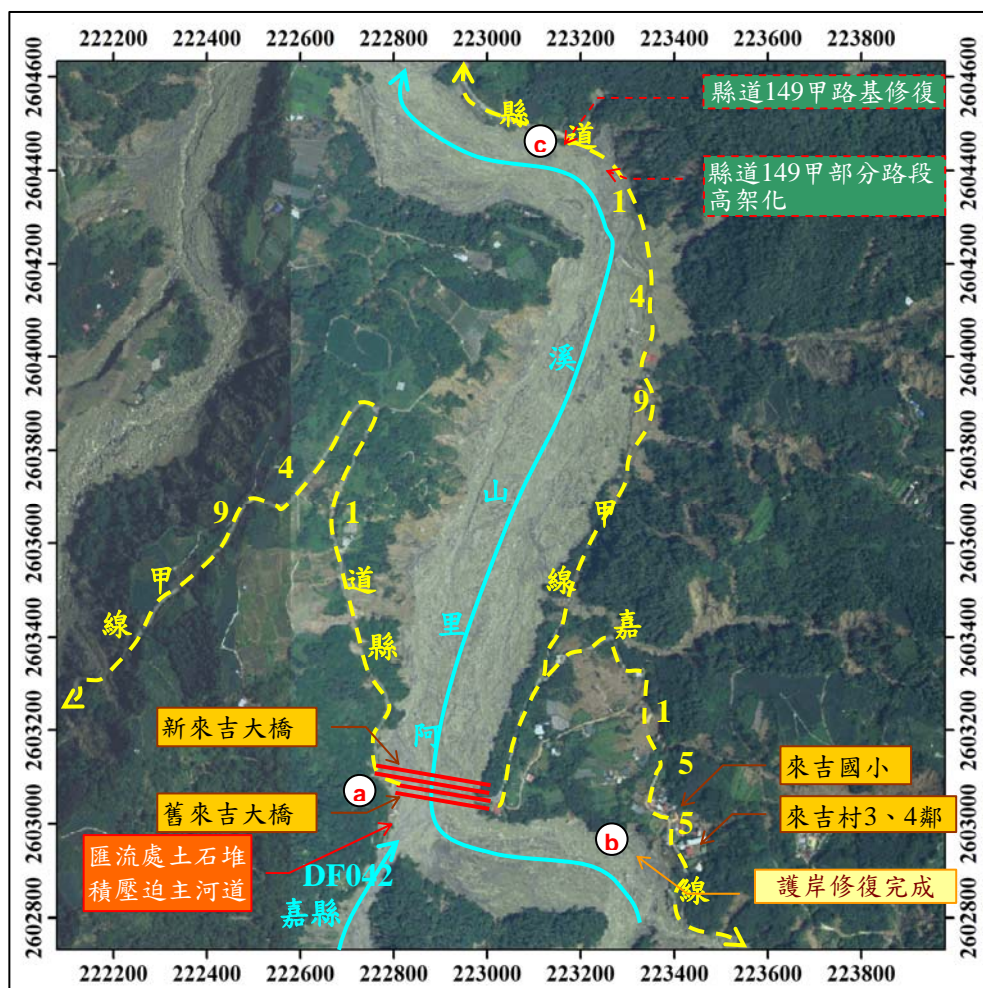
災害案件編號	101 年 0610 豪雨-嘉義阿里山-001	
災區行政區域	嘉義縣阿里山鄉來吉村	
災害類型	土石流(嘉縣 DF042)	
災害發生時間	101 年 6 月 12 日 11 時	
復勘日期	103 年 9 月 4 日	
植被覆蓋情況	植生調查之覆蓋度與所占空間區分等級： <input type="checkbox"/> A(<5%) <input type="checkbox"/> B(5-25%) <input checked="" type="checkbox"/> C(26-50%) <input type="checkbox"/> D(51-75%) <input type="checkbox"/> E(76-100%)	
工程改善措施紀錄	權責機關	公路總局第五區養護工程處
	執行期間	103 年 1 月
	工程內容概述與執行情況	103 年度修復舊有來吉大橋，並於下游新建新來吉大橋。
災害潛勢(環境變異說明)	嘉縣 DF042 仍有大量土砂堆積，遇颱風豪雨易仍可能使大量土砂下移，主河道受壓迫可能造成溪水流向改變，危及來吉大橋與來吉社區安全。建議定期疏通河道土砂，維持河道流路，施作整流及防砂設施，減少縱橫向沖刷情形。
