# 101 年 0610 豪雨災例復勘報告

101 年 0610 豪雨-嘉義阿里山-001

復勘日期：108 年 07 月 07 日

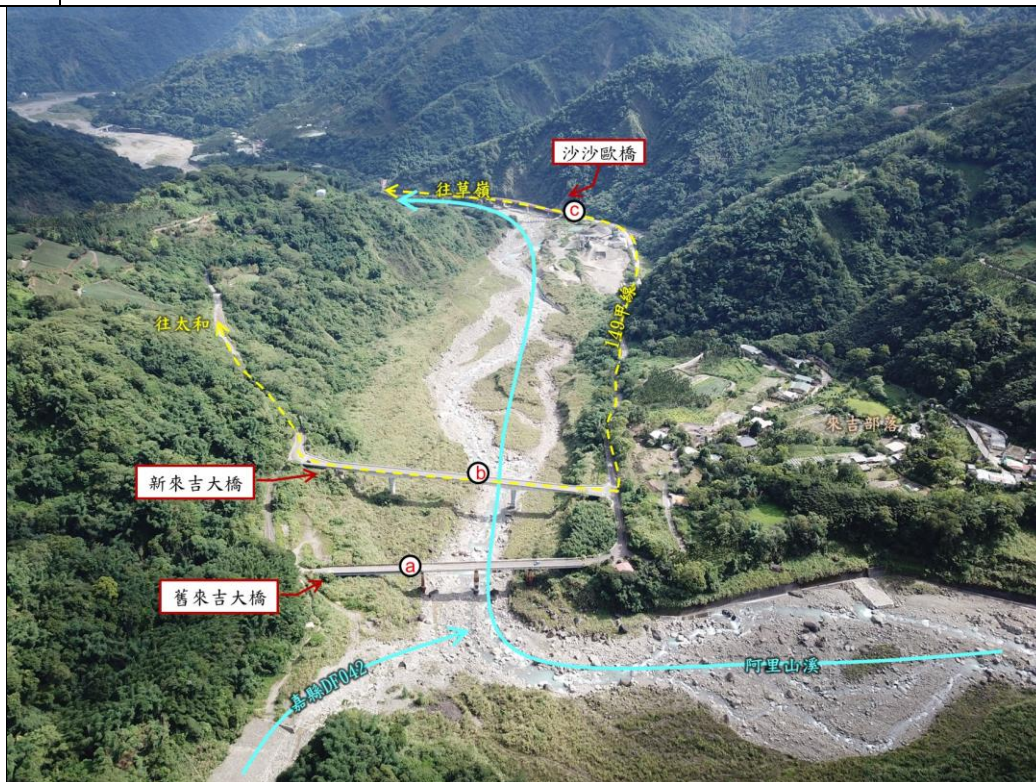
災害案件編號	101 年 0610 豪雨-嘉義阿里山-001	
災區行政區域	嘉義縣阿里山鄉來吉村	
災害類型	土石流	
災害發生時間	101 年 6 月 12 日 11 時 00 分	
復勘日期	108 年 07 月 07 日	
植被覆蓋情況	植生調查之覆蓋度與所占空間區分等級： <input type="checkbox"/> A(<5%) <input type="checkbox"/> B(5-25%) <input checked="" type="checkbox"/> C(26-50%) <input type="checkbox"/> D(51-75%) <input type="checkbox"/> E(76-100%)	
工程改善措施紀錄	權責機關	嘉義縣政府 水土保持局南投分局
	執行期間	101 年~103 年、107 年
	工程內容概述與執行情況	嘉義縣政府於舊橋下游設置新來吉大橋，並於 149 甲線路基掏空路段改設置橋梁。水保局南投分局針對淤積河段執行清疏作業。河道施作便橋及過水箱涵。嘉縣 DF042 野溪進行河道整治。
災害潛勢(環境變異說明)	阿里山溪及嘉縣 DF042 經整治及清疏後現況河道並無顯著淤積影響通水情形，現況仍有大量材料堆積於嘉縣 DF042 上游崩塌地，遇豪大雨可能導致土砂下移。且現況河道已出現刷深，新來吉大橋橋墩基礎有部分出露，應注意河岸沖刷導致崩塌。建議於河道施作橫向構造物保護橋墩，並持續監測河道土砂運移情形。
