# 101 年 0610 豪雨災例復勘報告

101 年 0610 豪雨-屏東來義-002

復勘日期：102 年 5 月 31 日

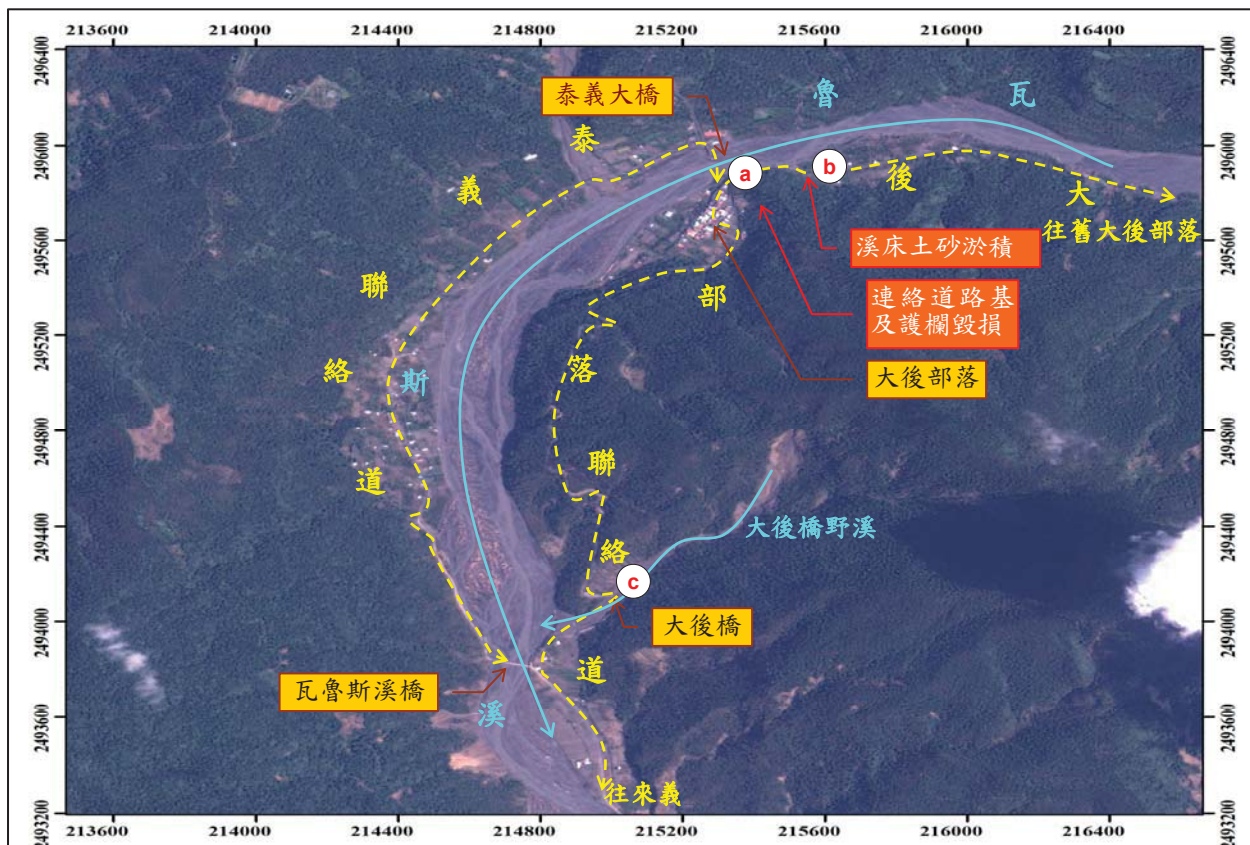
災害案件編號	101 年 0610 豪雨-屏東來義-002	
災區行政區域	屏東縣來義鄉義林村	
災害類型	洪水	
災害發生時間	101 年 6 月 12 日 12 時	
復勘日期	102 年 5 月 31 日	
植被覆蓋情況	植生調查之覆蓋度與所占空間區分等級： <input type="checkbox"/> A(<5%) <input type="checkbox"/> B(5-25%) <input type="checkbox"/> C(26-50%) <input checked="" type="checkbox"/> D(51-75%) <input type="checkbox"/> E(76-100%)	
工程改善措施紀錄	權責機關	屏東縣政府
	執行期間	101 年 11 月至 102 年 2 月
	工程內容概述與執行情況	屏東縣政府於災後執行「瓦魯斯溪四期清疏工程」，針對泰義大橋下游河段進行清疏，目前已施作完畢。
災害潛勢(環境變異說明)	瓦魯斯溪泰義大橋上游溪床嚴重淤積，目前已無明顯河槽，泰義聯絡道路位於瓦魯斯溪頂沖凹岸，為易損壞區位。建議發布豪雨警戒應注意雨量及土石流警戒資訊，並管制泰義聯絡道路交通。大後橋野溪與瓦魯斯溪匯流處(瓦魯斯溪橋)易因大後橋野溪沖出土砂而堵滯瓦魯斯溪土砂下移，建議瓦魯斯溪橋上下游河段定期檢視清疏。
