101 年 0610 豪雨災例復勘報告

101 年 0610 豪雨-高雄六龜-001

復勘日期：102 年 4 月 24 日

一、災區復勘現況(1/3)

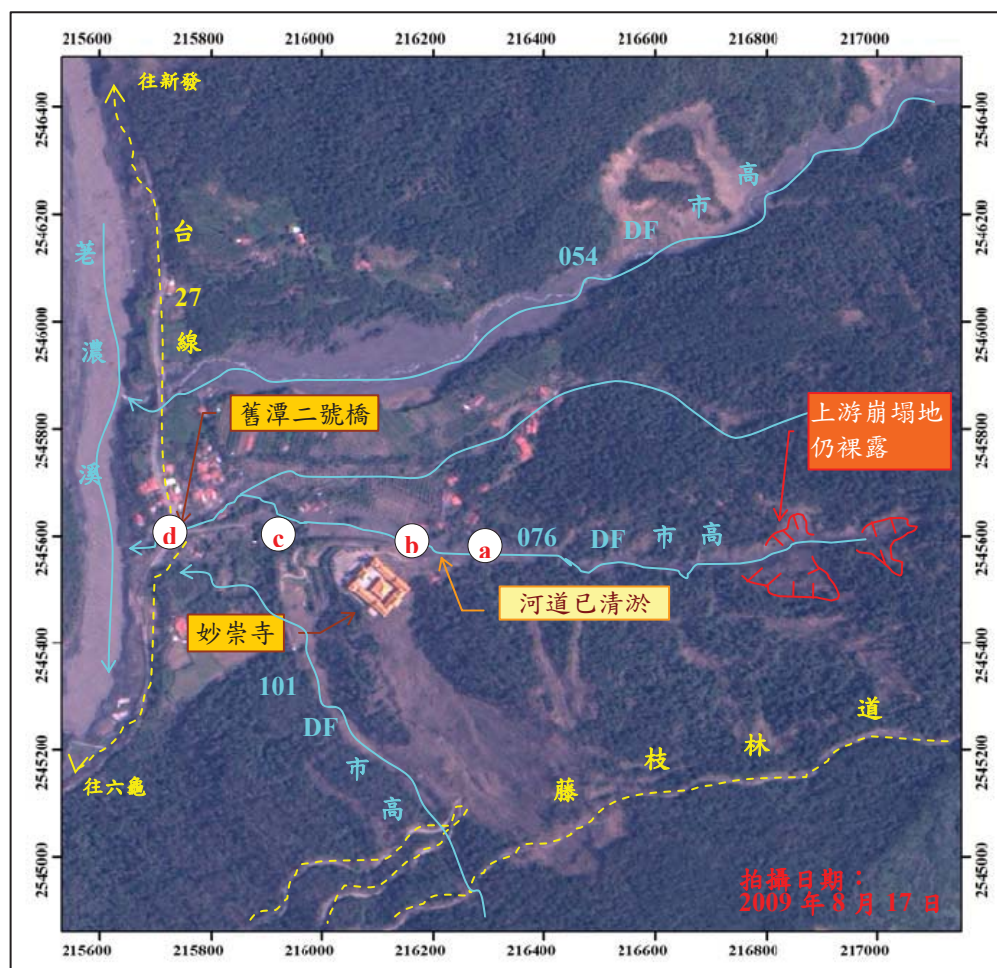
災害案件編號	101 年 0610 豪雨-高雄六龜-001	
災區行政區域	高雄市六龜區興龍里	
災害類型	土石流	
災害發生時間	101 年 6 月 10 日 14 時 00 分	
復勘日期	102 年 4 月 24 日	
植被覆蓋情況	植生調查之覆蓋度與所占空間區分等級： <input type="checkbox"/> A(<5%) <input type="checkbox"/> B(5-25%) <input type="checkbox"/> C(26-50%) <input type="checkbox"/> D(51-75%) <input checked="" type="checkbox"/> E(76-100%)	
工程改善措施紀錄	權責機關	高雄市政府
	執行期間	101 年 6 月至 101 年 7 月
	工程內容概述與執行情況	高雄市政府六龜區公所執行「六龜區 101 年度土石流防災重機械待命緊急作業」，於颱風豪雨期間重機具隨時待命，災後進行土砂緊急清淤，目前河道土砂已清淤完成。
災害潛勢(環境變異說明)	土石流潛勢溪流高市 DF076 上游仍有數塊裸露崩塌地，復勘時難以概估上游植生情形，唯河道堆積之崩塌土石仍有可能下移。建議定期清疏河道堆積土砂重機具待命辦理緊急清疏。

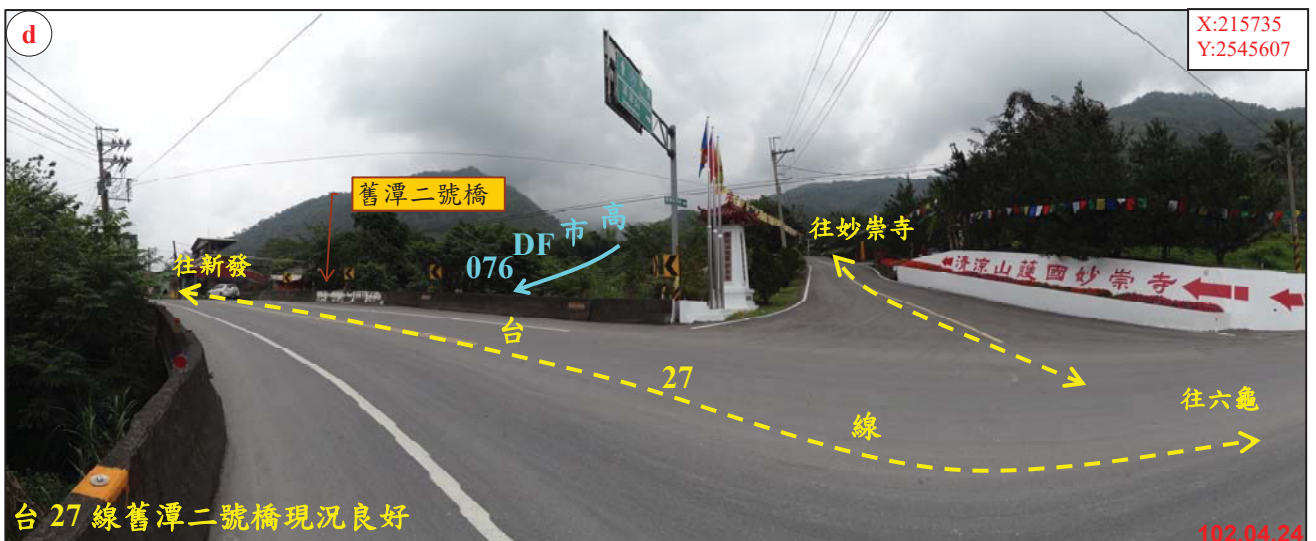
台27線舊潭二號橋現況良好
