101 年 0610 豪雨災例復勘報告

101 年 0610 豪雨-高雄六龜-002

復勘日期：109 年 10 月 31 日

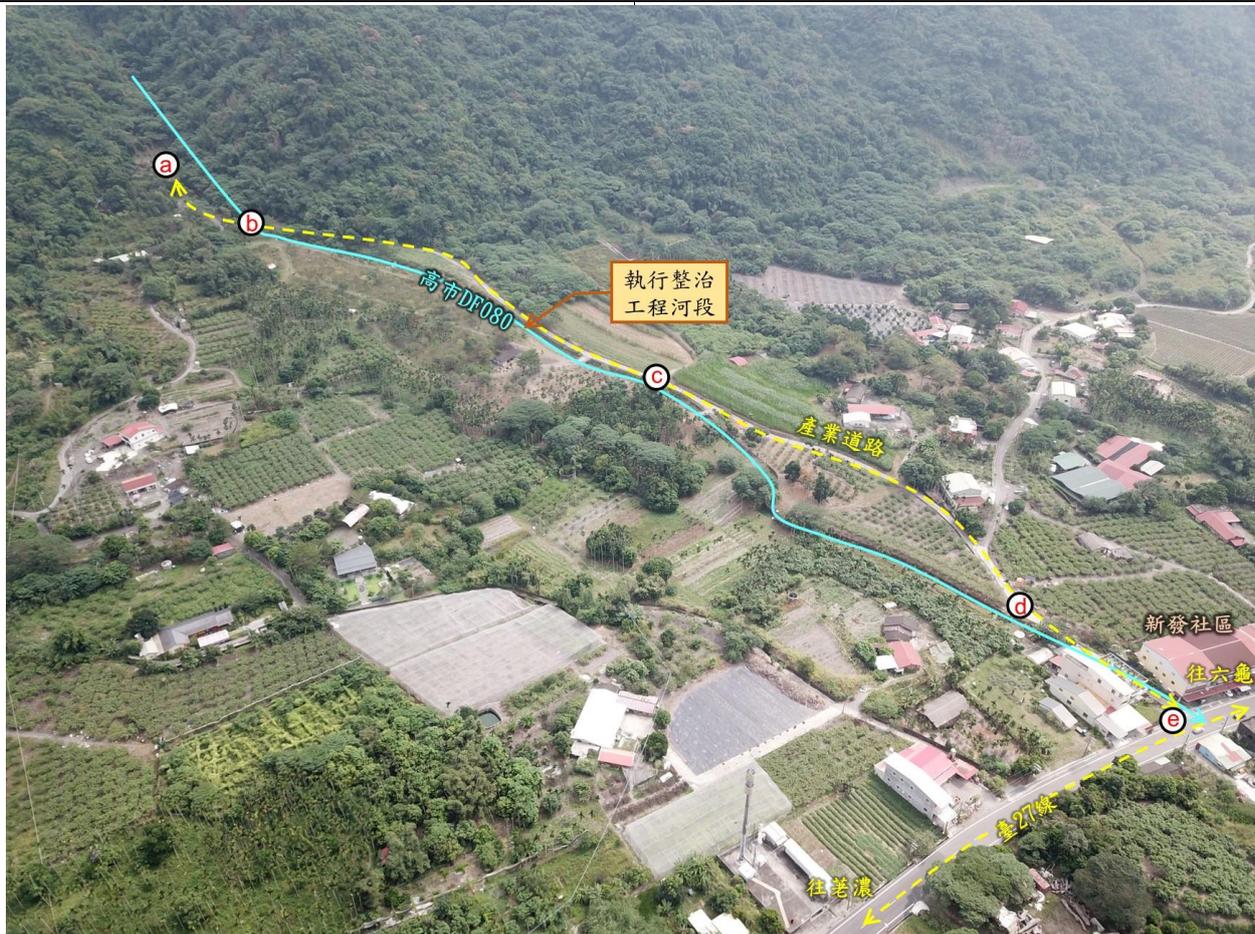
災害案件編號	101 年 0610 豪雨-高雄六龜-002	
災區行政區域	高雄市六龜區新發里	
災害類型	土石流、洪水	
災害發生時間	101 年 6 月 10 日 16 時 00 分	
復勘日期	109 年 10 月 31 日	
植被覆蓋情況	植生調查之覆蓋度與所占空間區分等級： <input type="checkbox"/> A(<5%) <input type="checkbox"/> B(5-25%) <input type="checkbox"/> C(26-50%) <input checked="" type="checkbox"/> D(51-75%) <input type="checkbox"/> E(76-100%)	
工程改善措施紀錄	權責機關	高雄市政府
	執行期間	101 年~102 年
	工程內容概述與執行情況	野溪整治內容包括固床工、梳子壩、跌水工及周邊排水工程。
災害潛勢(環境變異說明)	高市 DF080 上游邊坡植生良好，無明顯裸露。下游河道通水斷面尚屬良好，構造物無明顯毀損情形。唯上游有部分河道植生生長旺盛，可能影響河道通水功能。遇豪大雨時可能造成河道堵塞。
