101 年蘇拉颱風災例復勘報告

101 年蘇拉颱風-宜蘭南澳-001

復勘日期：102 年 5 月 21 日

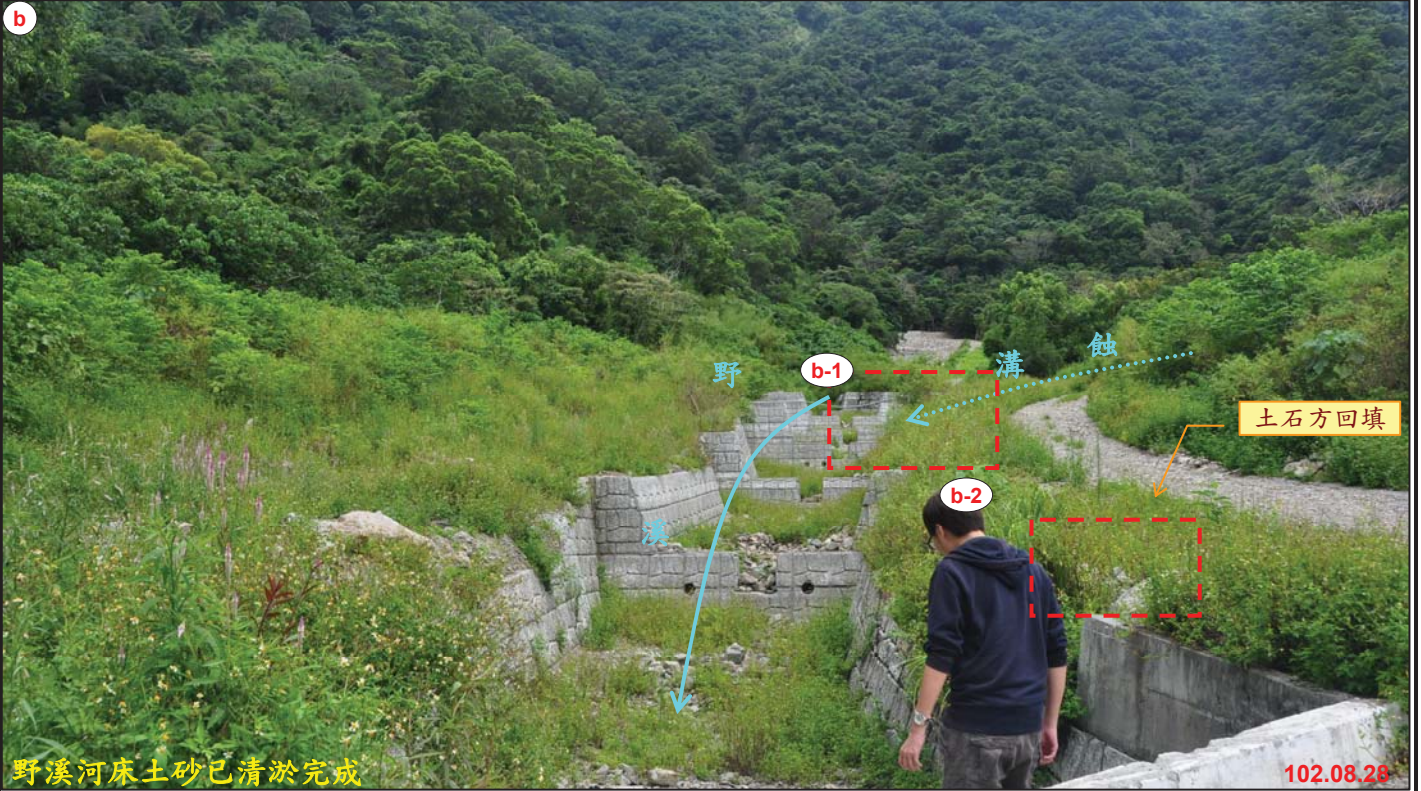
野溪河床土砂已清淤完成

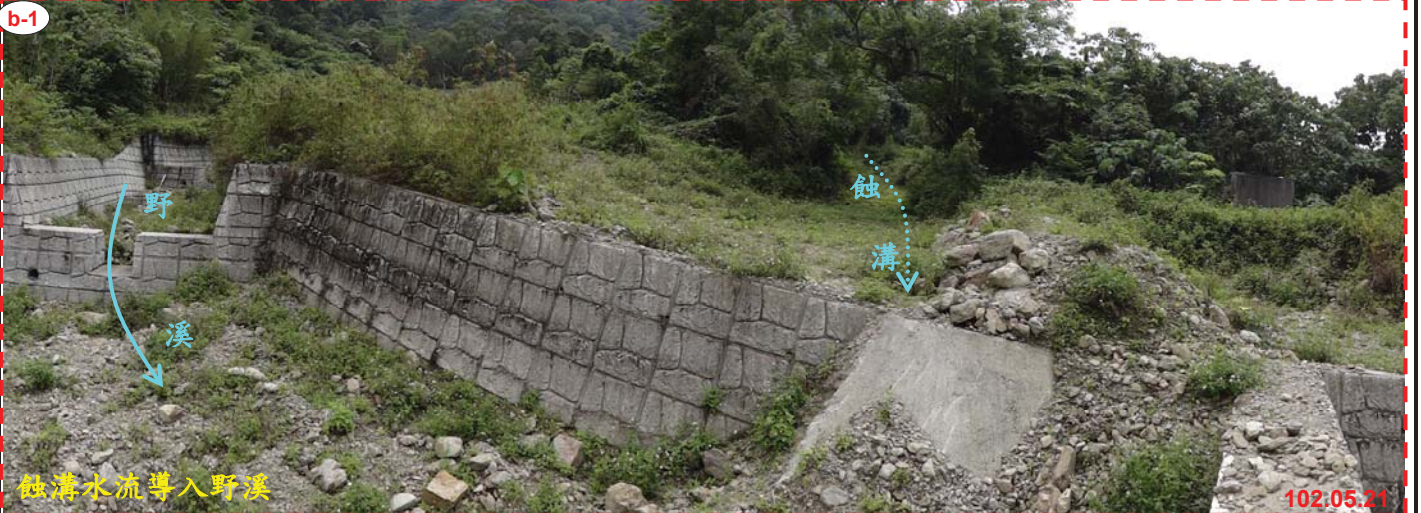
蝕溝水流導入野溪

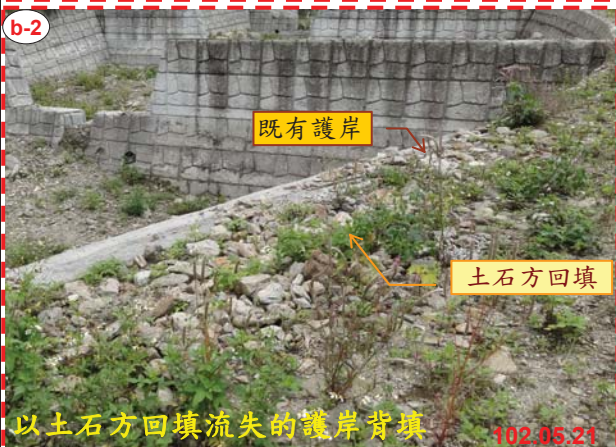
以土石方回填流失的護岸背填

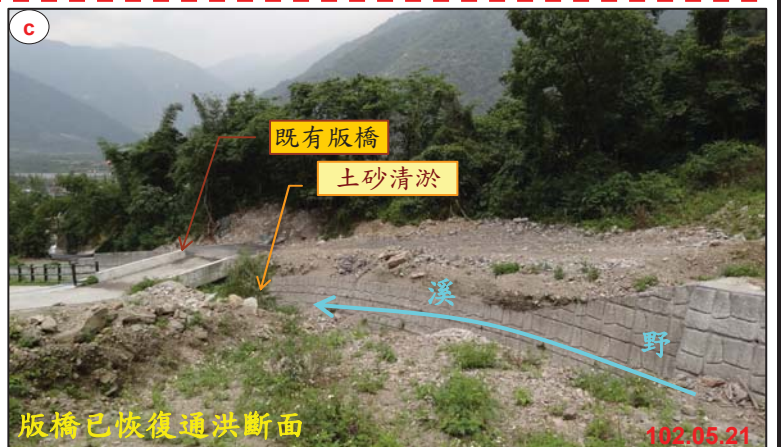
版橋已恢復通洪斷面
