# 101 年蘇拉颱風災例復勘報告

101 年蘇拉颱風-宜蘭大同-001

復勘日期：102 年 5 月 28 日

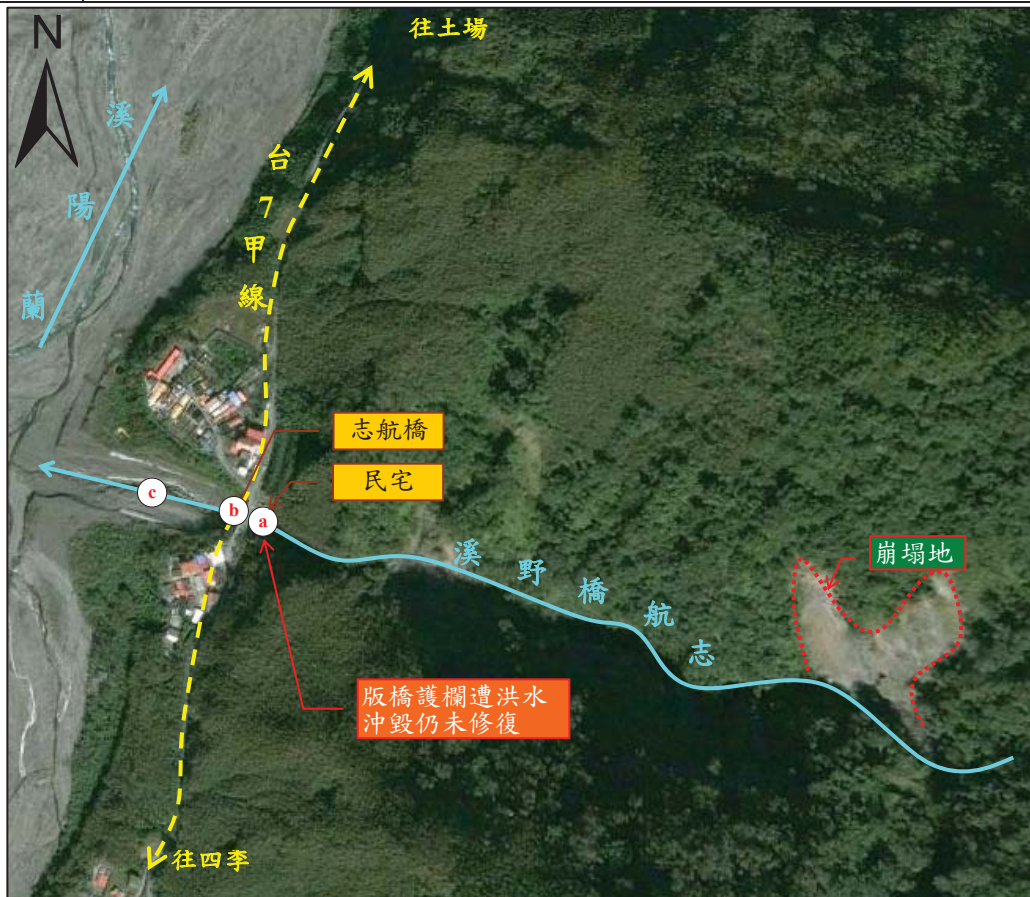
災害案件編號	101 年蘇拉颱風-宜蘭大同-001	
災區行政區域	宜蘭縣大同鄉茂安村	
災害類型	洪水、崩塌	
災害發生時間	101 年 8 月 2 日 3 時	
復勘日期	102 年 5 月 28 日	
植被覆蓋情況	植生調查之覆蓋度與所占空間區分等級： <input type="checkbox"/> A(<5%) <input type="checkbox"/> B(5-25%) <input type="checkbox"/> C(26-50%) <input type="checkbox"/> D(51-75%) <input checked="" type="checkbox"/> E(76-100%)	
工程改善措施紀錄	權責機關	宜蘭縣政府
	執行期間	101 年 8 月至 101 年 10 月
	工程內容概述與執行情況	宜蘭縣政府大同鄉公所執行「大同鄉 101 年度道路、水利及土石流災害緊急搶修開口契約工程」，於災後完成志航橋野溪溪床土砂清淤。
災害潛勢 (環境變異說明)	志航橋野溪上游存在既有崩塌地，颱風豪雨時仍有可能造成上游崩塌土砂下移，溪流屬常流水且為底床為岩盤，水勢湍急，若發布豪雨可能易引發山洪爆發洪水災害，建議定期清疏志航橋野溪下游堆積土砂，以免土砂蓄積使洪水沖濺影響民宅。
