101 年蘇拉颱風災例復勘報告

101 年蘇拉颱風-宜蘭大同-002

復勘日期：102 年 5 月 28 日

一、災區復勘現況(1/3)

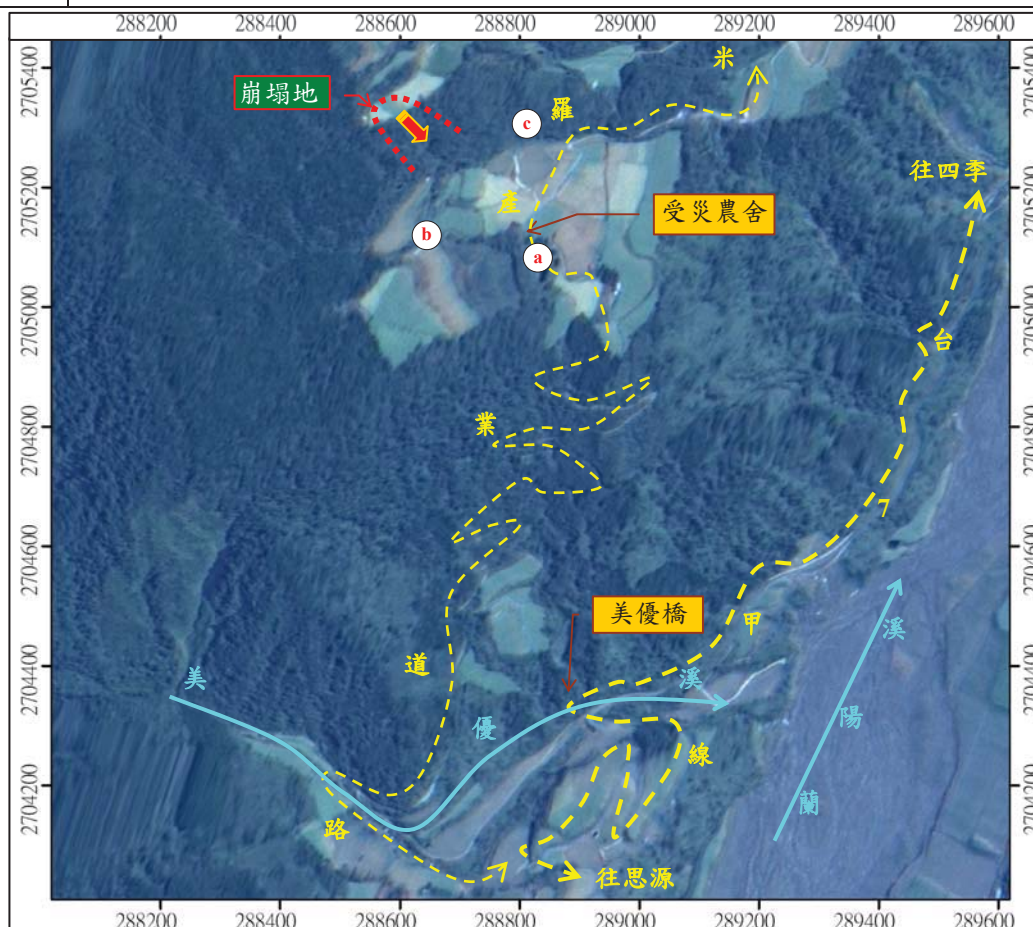
災害案件編號	101 年蘇拉颱風-宜蘭大同-002	
災區行政區域	宜蘭縣大同鄉南山村	
災害類型	崩塌	
災害發生時間	101 年 8 月 2 日 12 時	
復勘日期	102 年 5 月 28 日	
植被覆蓋情況	植生調查之覆蓋度與所占空間區分等級： <input type="checkbox"/> A(<5%) <input checked="" type="checkbox"/> B(5-25%) <input type="checkbox"/> C(26-50%) <input type="checkbox"/> D(51-75%) <input type="checkbox"/> E(76-100%)	
工程改善措施紀錄	執行機關	宜蘭縣政府
	執行期間	101 年 8 月至 101 年 10 月
	工程內容概述與執行情況	宜蘭縣政府大同鄉公所執行「大同鄉 101 年度道路、水利及土石流災害緊急搶修開口契約工程」，於災後完成米羅產業道路土砂緊急清淤，目前道路已恢復通行。
災害潛勢 (環境變異說明)	道路上邊坡崩塌地仍裸露，仍有大量崩積土石，崩塌坡面已有沖蝕溝發展，遇颱風豪雨仍可能導致逕流集中，土砂漫流四溢使農田再次受災。建議豪雨發布後加強注意雨量資訊，立即撤離並疏散。
