# 102 年菲特颱風復勘報告

102 年菲特颱風-尖石錦屏-001

復勘日期：109 年 10 月 18 日

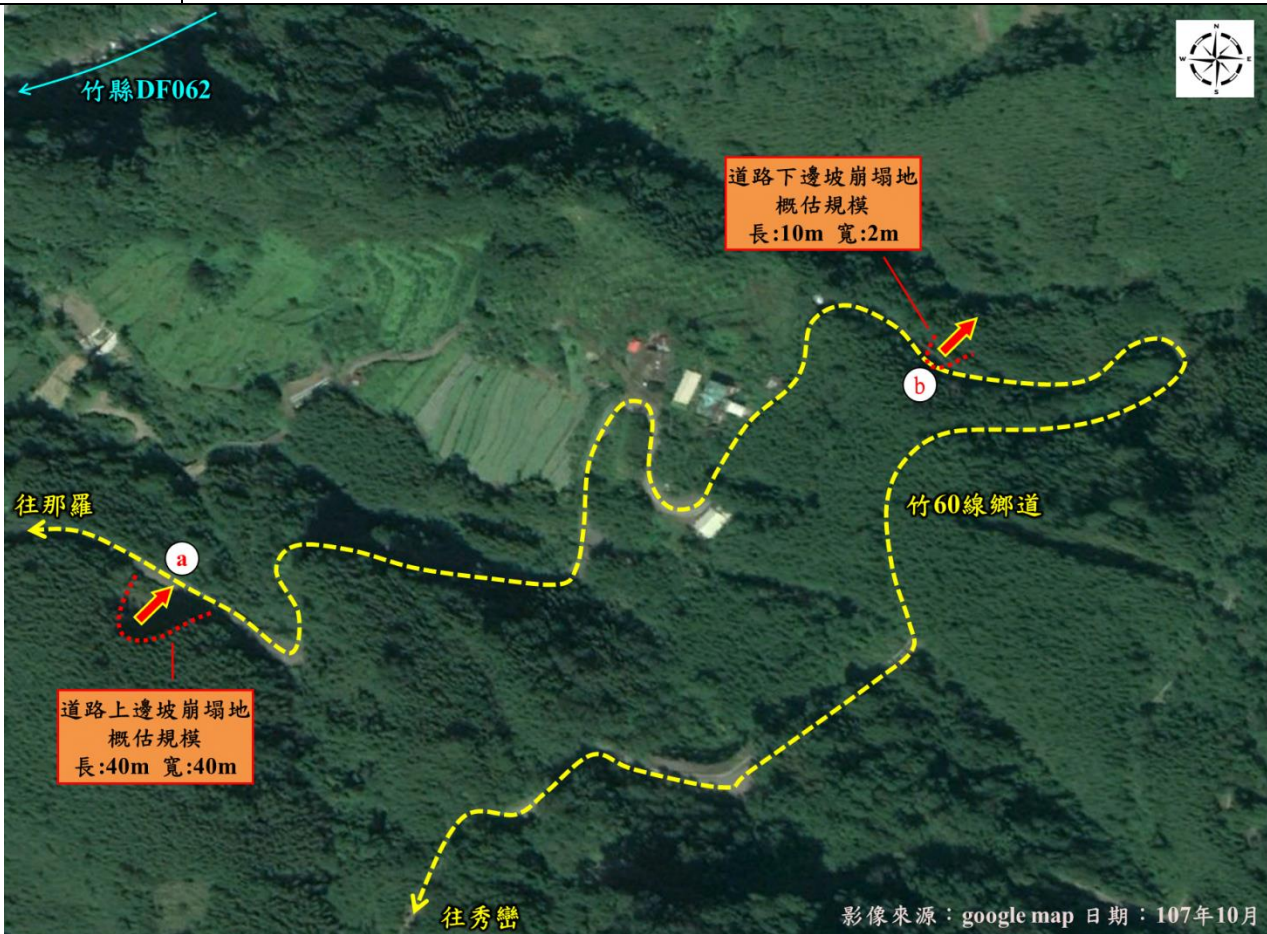
災害案件編號	102 年菲特颱風-尖石錦屏-001	
災區行政區域	新竹縣尖石鄉錦屏村	
災害類型	崩塌(山崩)	
災害發生時間	102 年 10 月 6 日 15 時 00 分	
復勘日期	109 年 10 月 18 日	
植被覆蓋情況	植生調查之覆蓋度與所占空間區分等級： <input type="checkbox"/> A(<5%) <input type="checkbox"/> B(5-25%) <input type="checkbox"/> C(26-50%) <input type="checkbox"/> D(51-75%) <input checked="" type="checkbox"/> E(76-100%)	
工程改善措施紀錄	權責機關	新竹縣政府
	執行期間	
	工程內容 概述與執行情況	道路土砂清除及路基修復。
災害潛勢 (環境變異說明)	受菲特颱風影響，尖石鄉錦屏村玉峰聯絡道路發生崩塌災害，造成錦屏道路雙向交通中斷；另 12.5K 處道路下邊坡崩塌，造成路面坑洞，單向道路損壞交通中斷。道路現況已修復完畢，且植生恢復良好。
