# 102 年蘇力颱風災例復勘報告

102 年蘇力颱風-苗栗大湖-001

復勘日期：103 年 5 月 19 日

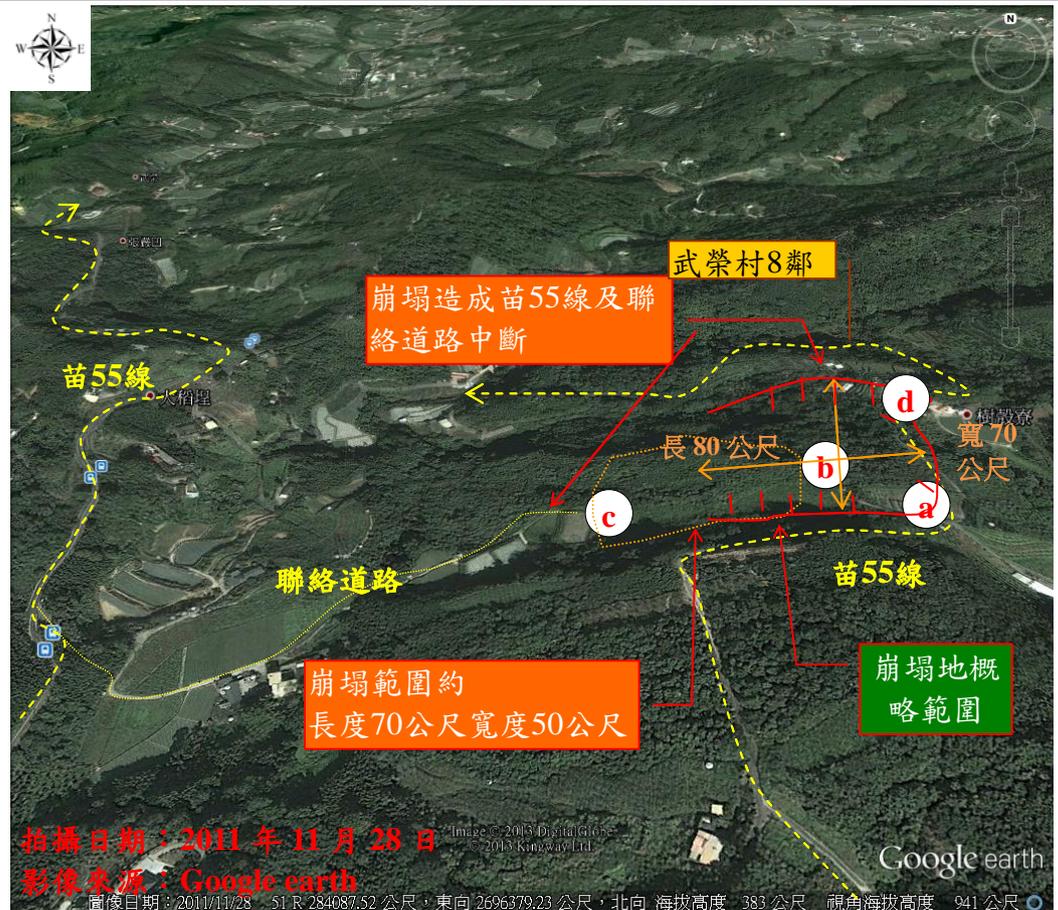
災害案件編號	102 年蘇力颱風-苗栗大湖-001	
災區行政區域	苗栗縣大湖鄉武榮村	
災害類型	崩塌(地滑)	
災害發生時間	102 年 7 月 14 日 01 時 00 分	
復勘日期	103 年 5 月 19 日	
植被覆蓋情況	植生調查之覆蓋度與所占空間區分等級： <input type="checkbox"/> A(<5%) <input type="checkbox"/> B(5-25%) <input checked="" type="checkbox"/> C(26-50%) <input type="checkbox"/> D(51-75%) <input type="checkbox"/> E(76-100%)	
工程改善措施紀錄	權責機關	苗栗縣政府
	執行期間	崩塌地下側聯絡道路已修復(103.01)。
	工程內容概述與執行情況	崩塌地下側聯絡道路已修復，苗 55 線崩落處尚未施作工程。
災害潛勢(環境變異說明)	原有崩塌坡面仍裸露，目視未有再擴大情形，惟受豪雨沖蝕仍有崩塌潛勢。 <b>建議颱風或豪雨時加強宣導鄰近崩塌地之保全民宅人員疏散避難。</b>
