102 年蘇利颱風災例復勘報告

102 年蘇力颱風-苗栗大湖-001

復勘日期：109 年 10 月 19 日

一、災區復勘現況(1/3)

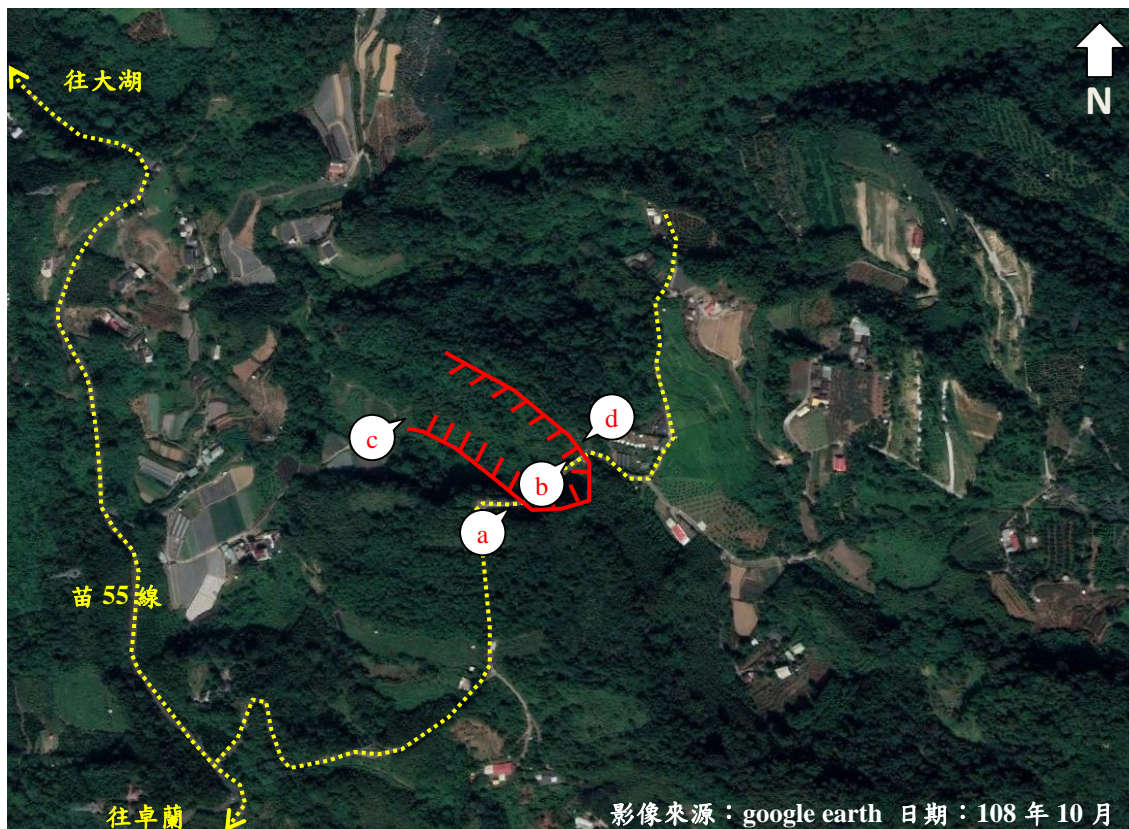
災害案件編號	102 年蘇力颱風-苗栗大湖-001	
災區行政區域	苗栗縣大湖鄉武榮村	
災害類型	崩塌(地滑)	
災害發生時間	102 年 7 月 14 日 01 時 00 分	
復勘日期	109 年 10 月 19 日	
植被覆蓋情況	植生調查之覆蓋度與所占空間區分等級： <input type="checkbox"/> A(<5%) <input type="checkbox"/> B(5-25%) <input type="checkbox"/> C(26-50%) <input type="checkbox"/> D(51-75%) <input checked="" type="checkbox"/> E(76-100%)	
工程改善措施紀錄	權責機關	苗栗縣政府
	執行期間	103 ~105 年
	工程內容概述與執行情況	苗 55 線支線產業道路崩落處已施作橋樑工程恢復交通通行，崩塌坡面已大致恢復植生。
災害潛勢(環境變異說明)	受蘇力颱風影響，大湖鄉武榮村 8 鄰聯絡道路發生崩塌災害，造成苗 55 線支線產業道路雙向交通中斷。新作橋樑工程已於 105 年 3 月完工通車，崩塌坡面現況植生恢復良好。
