103 年哈吉貝颱風災例復勘報告

103 年哈吉貝颱風-臺東大武-001

復勘日期：107 年 10 月 24 日

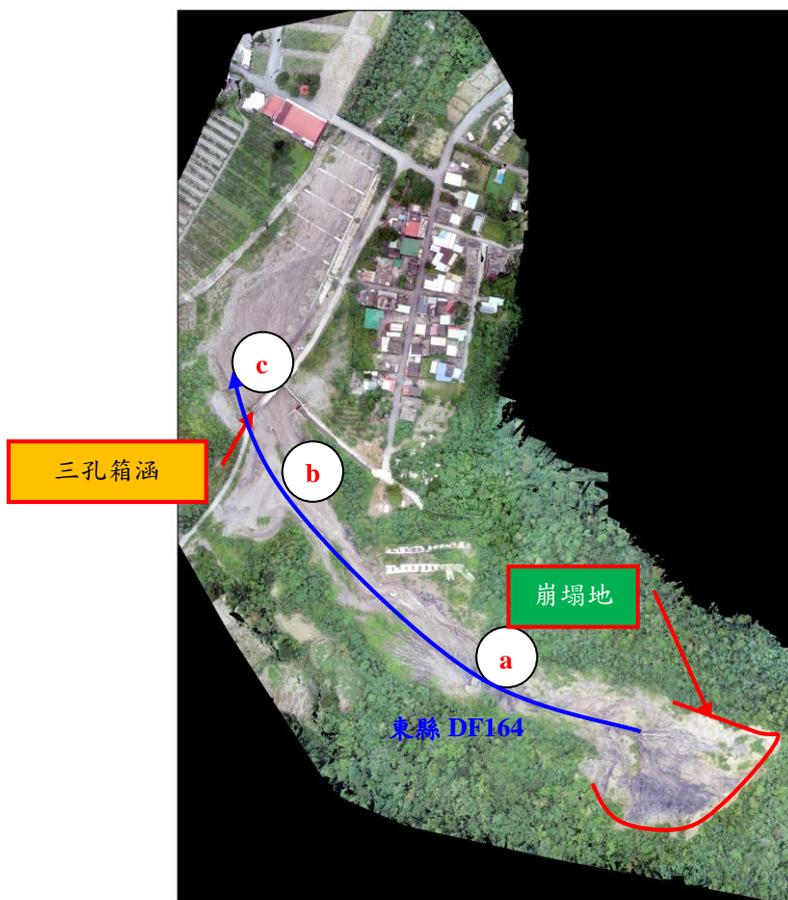
災害案件編號	103 年哈吉貝颱風-臺東大武-001	
災區行政區域	臺東縣大武鄉大竹村	
災害類型	土石流	
災害發生時間	103 年 6 月 15 日 07 時 0 分	
復勘日期	107 年 10 月 24 日	
植被覆蓋情況	植生調查之覆蓋度與所占空間區分等級： <input type="checkbox"/> A(<5%) <input type="checkbox"/> B(5-25%) <input type="checkbox"/> C(26-50%) <input checked="" type="checkbox"/> D(51-75%) <input type="checkbox"/> E(76-100%)	
工程改善措施紀錄	權責機關	
	執行期間	
	工程內容概述與執行情況	
災害潛勢 (環境變異說明)	東縣 DF164 支流流域仍有大量土砂堆積，邊坡經常於降雨後發生大小規模不等之崩塌。建議颱風或豪雨前，請保全住戶先行避難。
