104 年蘇迪勒颱風災例復勘報告

104 年杜鵑颱風-新北坪林-002

復勘日期：105 年 6 月 2 日

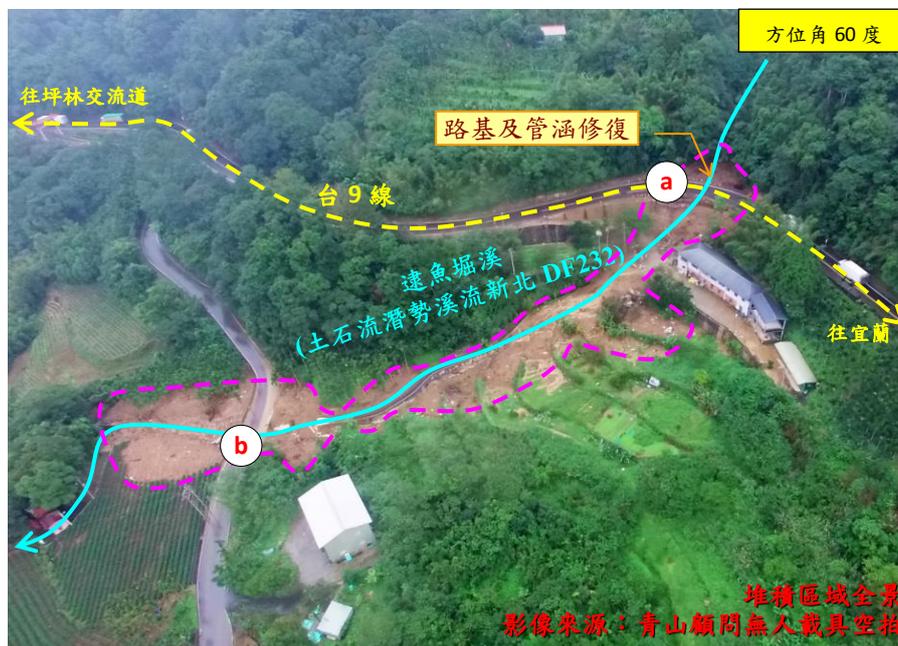
災害案件編號	104 年杜鵑颱風-新北坪林-002	
災區行政區域	新北市坪林區大林里	
災害類型	土石流	
災害發生時間	104 年 9 月 28 日 22 時	
復勘日期	105 年 6 月 2 日	
植被覆蓋情況	植生調查之覆蓋度與所占空間區分等級： <input type="checkbox"/> A(<5%) <input type="checkbox"/> B(5-25%) <input type="checkbox"/> C(26-50%) <input checked="" type="checkbox"/> D(51-75%) <input type="checkbox"/> E(76-100%)	
工程改善措施紀錄	權責機關	公路總局第一區養護工程處中和工務段
	執行期間	105 年 5 月~105 年 6 月
	工程內容概述與執行情況	針對台 9 線道路及過路管涵損壞部分進行修復，並清除排水路徑中淤塞之土砂，後續將於管涵上游側施作沉砂池等設施。
災害潛勢(環境變異說明)	由於河道內仍有大量土砂堆積，若後續設置沉砂池等設施未能有效攔阻土砂，過路管涵很可能再遭到淤塞，導致溪水溢流等問題。
