# 104 年蘇迪勒颱風災例復勘報告

104 年蘇迪勒颱風-台北文山-001

復勘日期：105 年 3 月 9 日

## 一、災區復勘現況(1/2)

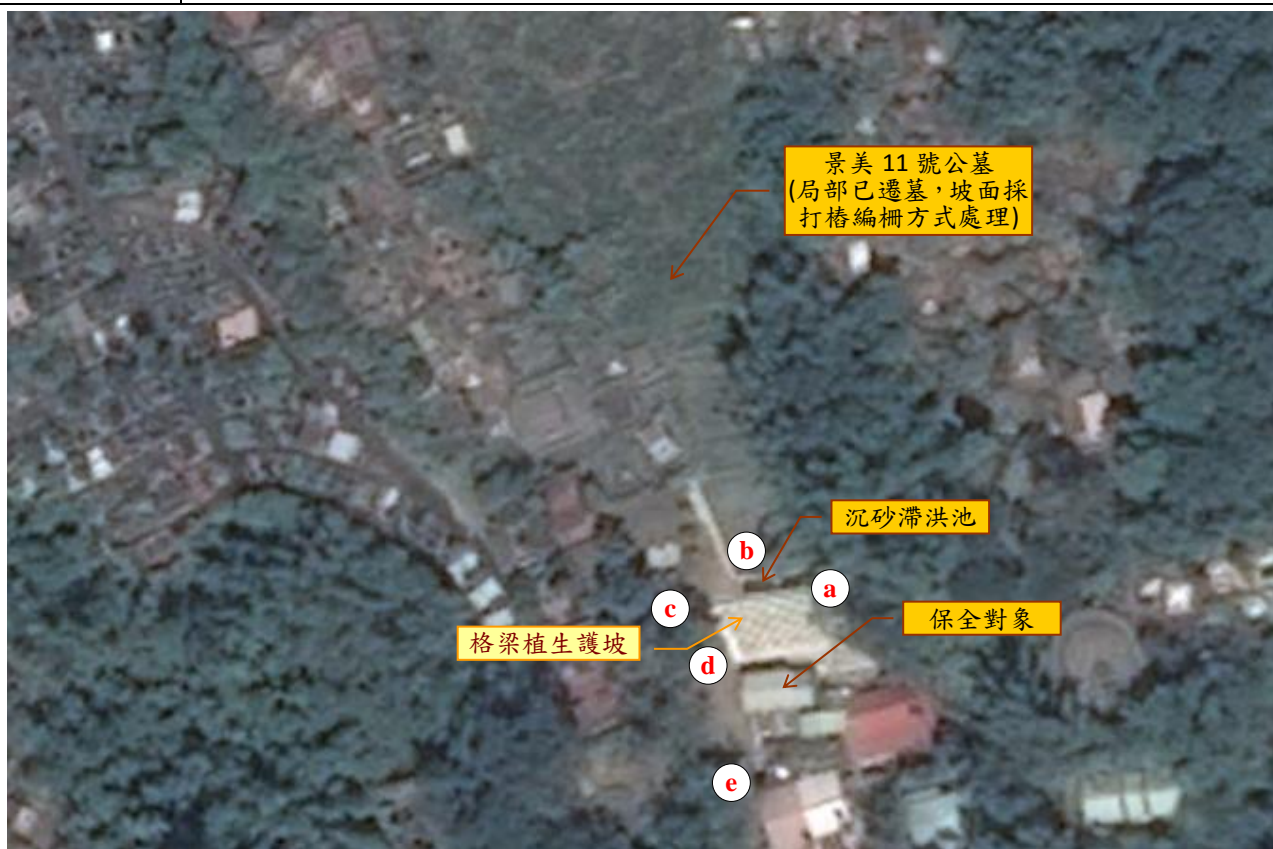
災害案件編號	104 年蘇迪勒颱風-台北文山-001	
災區行政區域	台北市文山區興旺里	
災害類型	崩塌(沖蝕)	
災害發生時間	104 年 8 月 8 日 4 時	
復勘日期	105 年 3 月 9 日	
植被覆蓋情況	植生調查之覆蓋度與所占空間區分等級： <input type="checkbox"/> A(<5%) <input type="checkbox"/> B(5-25%) <input type="checkbox"/> C(26-50%) <input checked="" type="checkbox"/> D(51-75%) <input type="checkbox"/> E(76-100%)	
工程改善措施 紀錄	權責機關	台北市殯葬管理處
	執行期間	104 年 8 月 28 日~105 年 1 月
	工程內容 概述與執 行情況	整治工程名稱為「景美第 11 公墓緊急災害搶修工程」，原先遭沖蝕之邊坡採格梁植生護坡保護，遭沖壞之石籠溝撤除，整體重新施作混凝土溝，坡趾緊鄰民宅處設置重力式擋土牆。
災害潛勢 (環境變異說明)	原先發生災害之主因，係公墓下方沉砂滯洪池之放流水將石籠溝沖毀，並造成坡面沖蝕，經整治後，排水溝及坡面已無遭沖毀之疑慮，且排水溝重新設計時已增加斷面積，避免溢流。
