# 104 年蘇迪勒颱風災例復勘報告

104 年蘇迪勒颱風-宜蘭大同-001

復勘日期：105 年 6 月 2 日

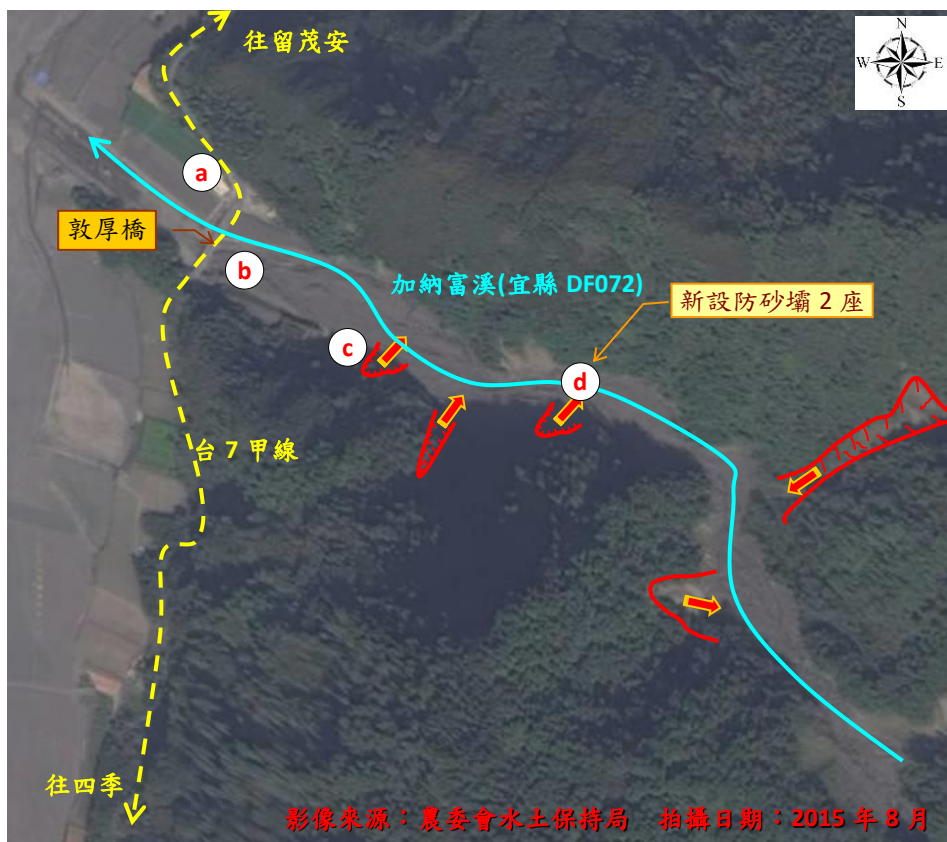
災害案件編號	104 年蘇迪勒颱風-宜蘭大同-001	
災區行政區域	宜蘭縣大同鄉四季村	
災害類型	土石流	
災害發生時間	104 年 8 月 8 日 9 時	
復勘日期	105 年 6 月 2 日	
植被覆蓋情況	植生調查之覆蓋度與所占空間區分等級： <input type="checkbox"/> A(<5%) <input type="checkbox"/> B(5-25%) <input checked="" type="checkbox"/> C(26-50%) <input type="checkbox"/> D(51-75%) <input type="checkbox"/> E(76-100%)	
工程改善措施紀錄	權責機關	水保局台北分局
	執行期間	105 年 3 月~105 年 6 月
	工程內容概述與執行情況	整治工程內容主要包括 2 座防砂壩，長度 30~40 公尺，復勘時尚未完工。
災害潛勢(環境變異說明)	設置防砂壩後，可預期敦厚橋遭到堵塞之可能性將降低，惟因本區域之地質上大多為折曲而破碎之板岩，故兩側溪岸之大小崩塌地甚多，未來仍不排除崩落土石向下流動而淤塞之可能性。
