104 年蘇迪勒颱風災例復勘報告

104 年蘇迪勒颱風-宜蘭大同-001

復勘日期：108 年 07 月 06 日

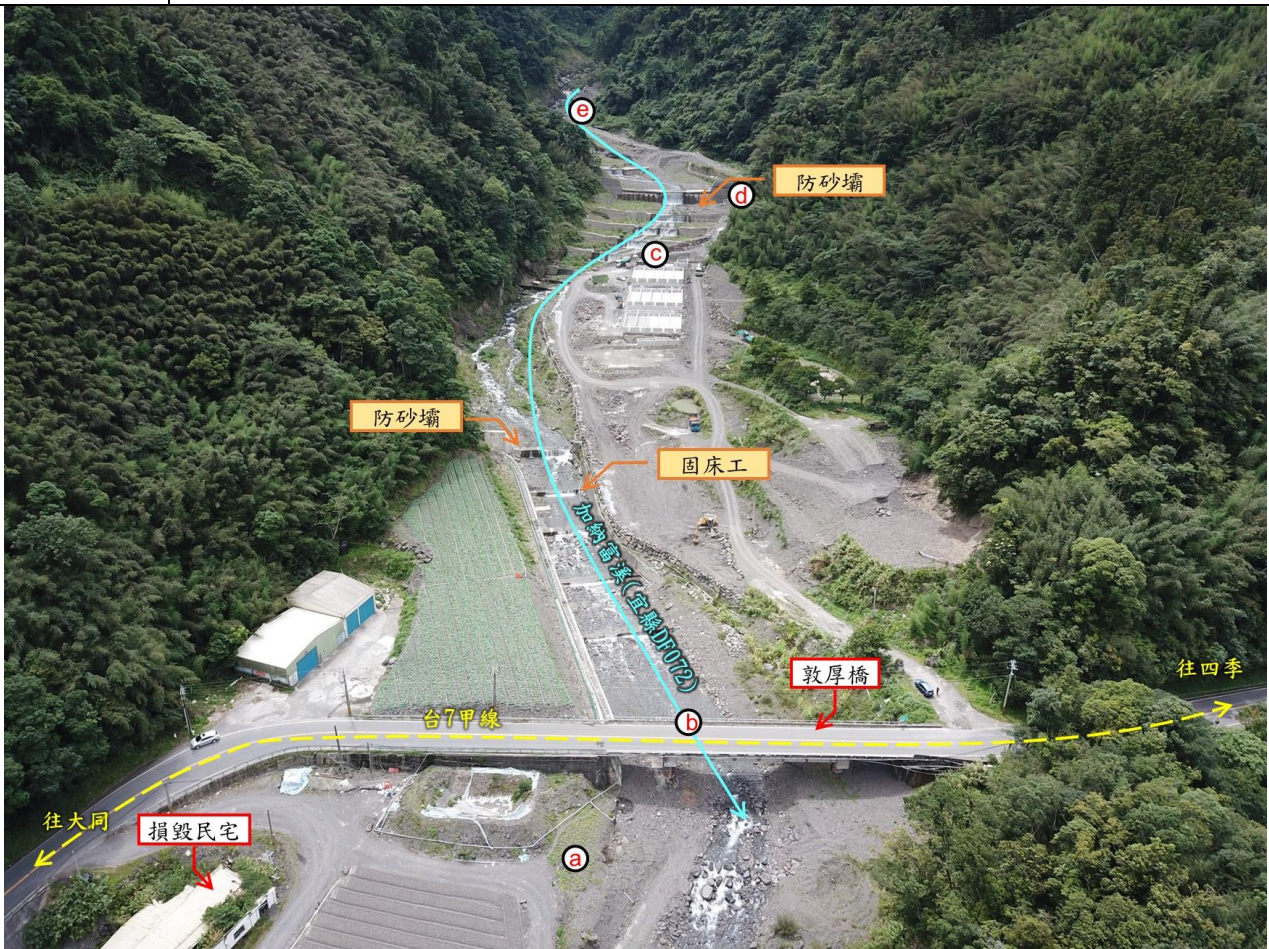
災害案件編號	104 年蘇迪勒颱風-宜蘭大同-001	
災區行政區域	宜蘭鄉大同鄉四季村	
災害類型	土石流	
災害發生時間	104 年 8 月 8 日 9 時 00 分	
復勘日期	108 年 07 月 06 日	
植被覆蓋情況	植生調查之覆蓋度與所占空間區分等級： <input type="checkbox"/> A(<5%) <input type="checkbox"/> B(5-25%) <input checked="" type="checkbox"/> C(26-50%) <input type="checkbox"/> D(51-75%) <input type="checkbox"/> E(76-100%)	
工程改善措施紀錄	權責機關	水土保持局台北分局
	執行期間	105 年 3 月~105 年 6 月、106 年
	工程內容概述與執行情況	河道土砂清除，設置連續防砂壩，敦厚橋上游河道治理。
災害潛勢(環境變異說明)	河道現況通水情形良好，唯河道兩側及上游邊坡均有零星崩塌情形，仍有土砂下移風險，建議豪大雨期間持續觀察河道土砂運移情形。
