# 104 年蘇迪勒颱風災例復勘報告

104 年蘇迪勒颱風-新北三峽-001

復勘日期：109 年 10 月 19 日

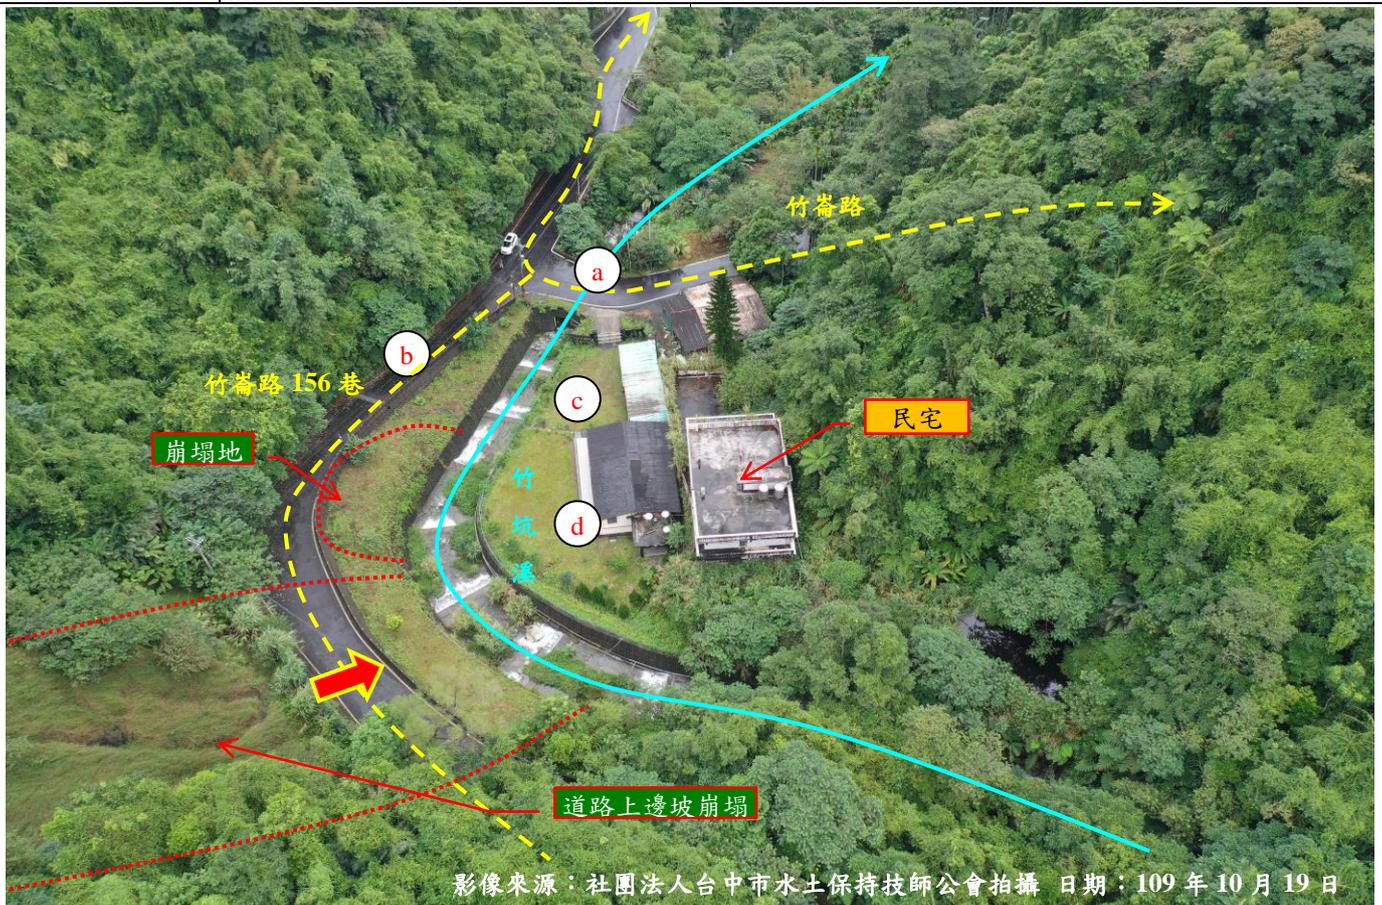
災害案件編號	104 年蘇迪勒颱風-新北三峽-001	
災區行政區域	新北市三峽區竹崙里	
災害類型	洪水、土石流	
災害發生時間	104 年 08 月 08 日 08 時 00 分	
復勘日期	109 年 10 月 19 日	
植被覆蓋情況	植生調查之覆蓋度與所占空間區分等級： <input type="checkbox"/> A(<5%) <input type="checkbox"/> B(5-25%) <input type="checkbox"/> C(26-50%) <input type="checkbox"/> D(51-75%) <input checked="" type="checkbox"/> E(76-100%)	
工程改善措施紀錄	權責機關	新北市政府
	執行期間	
	工程內容概述與執行情況	竹崙路 156 巷崩塌處已施作攔石柵及擋土設施，竹坑溪河道已完成治理工程。
災害潛勢(環境變異說明)	受蘇迪勒颱風影響，竹崙路 156 巷道路上邊坡發生崩塌災害，崩落土石阻塞下方河道，造成竹坑溪溢流改道，危害民宅。現況崩塌面已大致恢復植生，竹崙路 156 巷崩塌處已施作攔石柵及擋土設施，且河床已完成治理工程。
