104 年蘇迪勒颱風災例復勘報告

104 年蘇迪勒颱風-新北新店-003

復勘日期：109 年 10 月 22 日

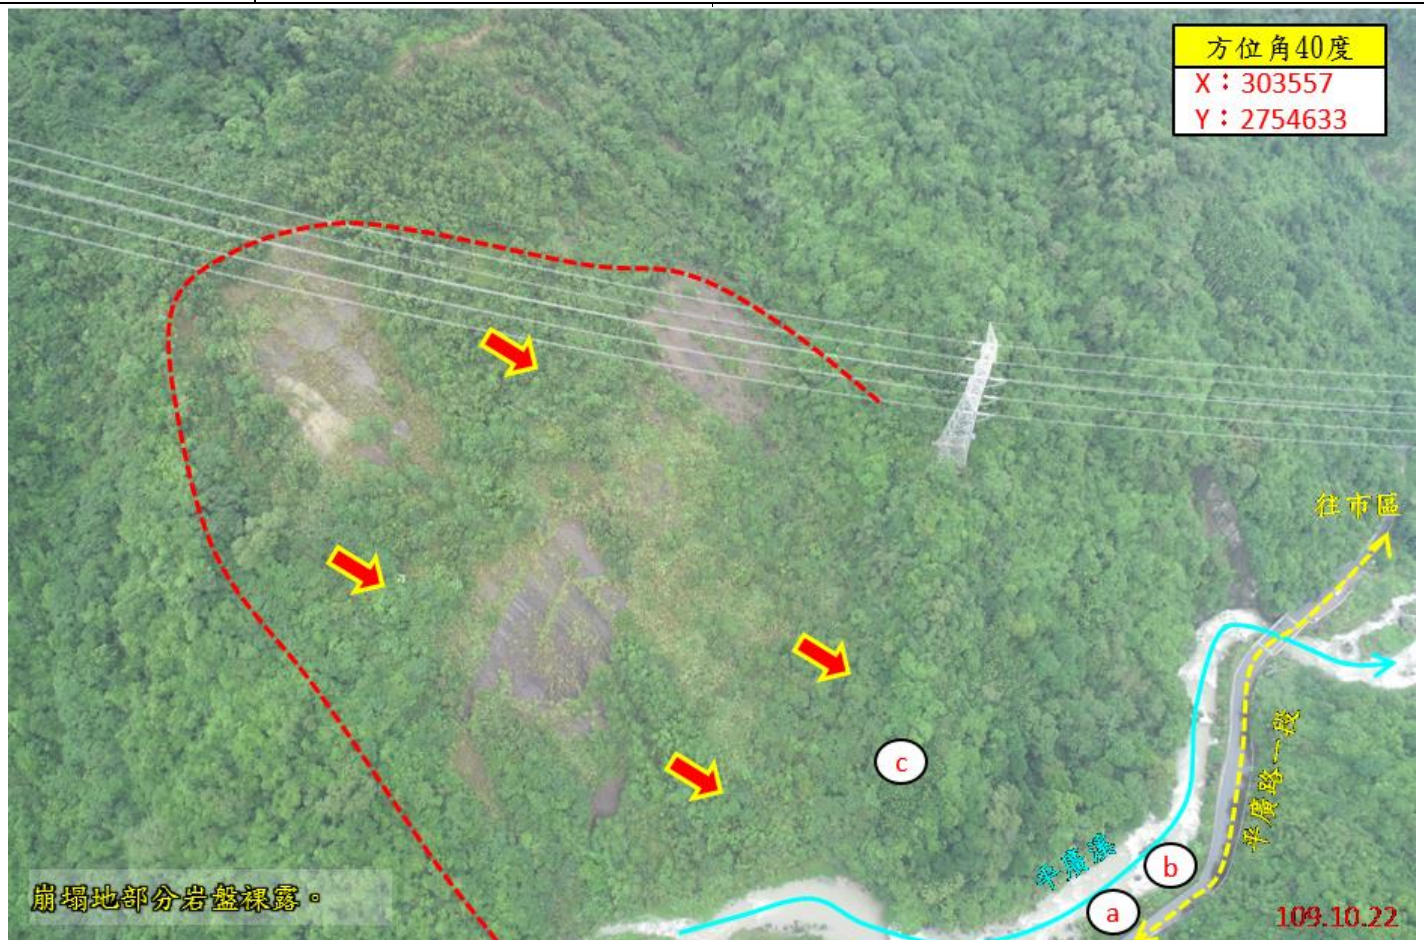
災害案件編號	104 年蘇迪勒颱風-新北新店-003	
災區行政區域	新北市新店區廣興里	
災害類型	洪水、崩塌(沖蝕)	
災害發生時間	104 年 8 月 8 日 07 時 00 分	
復勘日期	109 年 10 月 22 日	
植被覆蓋情況	植生調查之覆蓋度與所占空間區分等級： <input type="checkbox"/> A(<5%) <input type="checkbox"/> B(5-25%) <input type="checkbox"/> C(26-50%) <input checked="" type="checkbox"/> D(51-75%) <input type="checkbox"/> E(76-100%)	
工程改善措施紀錄	權責機關	新北市政府
	執行期間	104 年
	工程內容概述與執行情況	崩塌地下游護岸修復工程，現已完工。
災害潛勢(環境變異說明)	本次勘查發現除原崩塌地下邊坡之擋土設施已施作完成外，無施作其他相關工程，僅以自然復育為主要手段，此崩塌地已恢復部分植生，仍有部分岩盤裸露。
