# 104 年蘇迪勒颱風重大土砂災例復勘報告

104 年蘇迪勒颱風-新北新店-010

復勘日期：109 年 10 月 22 日

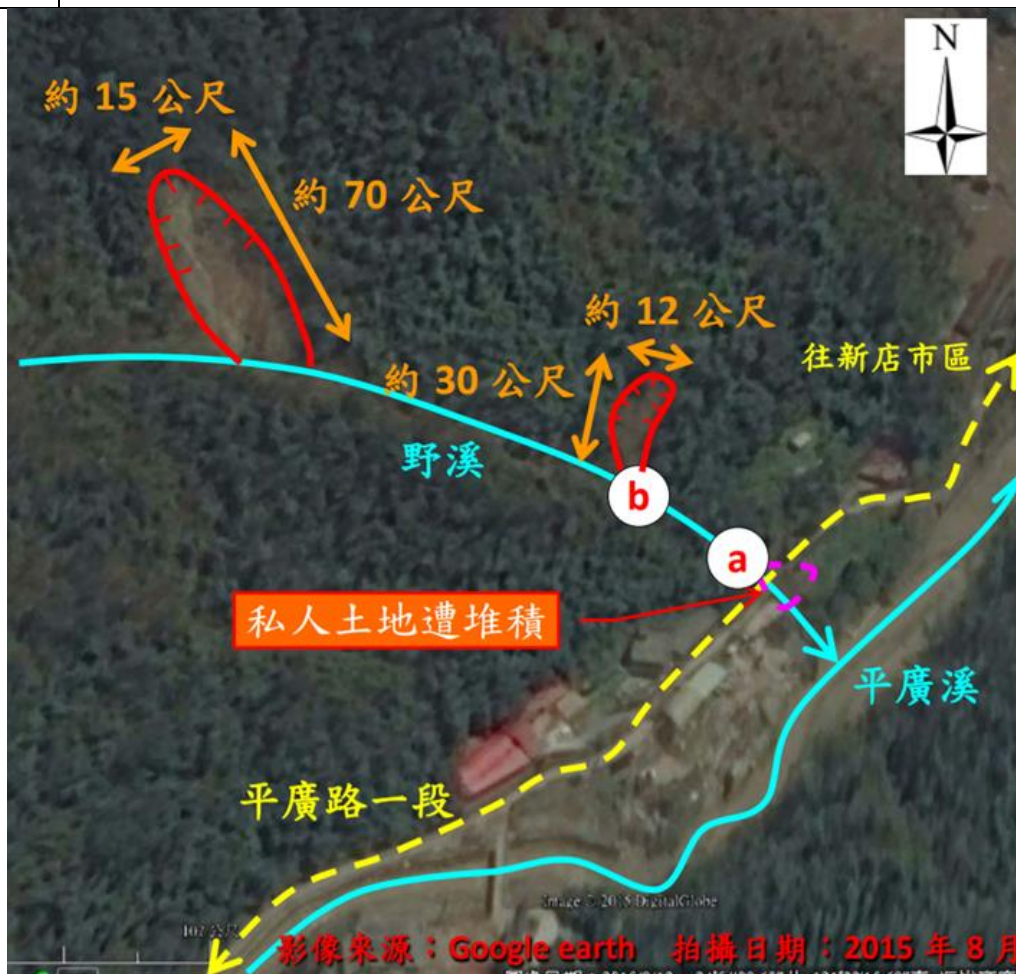
災害案件編號	104 年蘇迪勒颱風-新北新店-010		
災區行政區域	新北市新店區廣興里		
災害類型	崩塌(沖蝕)		
災害發生時間	104 年 8 月 8 日 06 時 00 分		
復勘日期	109 年 10 月 22 日		
植被覆蓋情況	植生調查之覆蓋度與所占空間區分等級： <input type="checkbox"/> A(<5%) <input type="checkbox"/> B(5-25%) <input type="checkbox"/> C(26-50%) <input type="checkbox"/> D(51-75%) <input checked="" type="checkbox"/> E(76-100%)		
工程改善措施紀錄	權責機關		
	執行期間		
	工程內容概述與執行情況		
災害潛勢(環境變異說明)	本災害位區為新北市新店區廣興里平廣路一段 30 號旁於蘇迪勒颱風期間有兩處崩塌；經現場調查後，崩塌地現況並無擴大，現場植生生長良好。
