104 年蘇迪勒颱風災例復勘報告

104 年蘇迪勒颱風-新北新店-013

復勘日期：106 年 11 月 07 日

一、災區復勘現況(1/3)

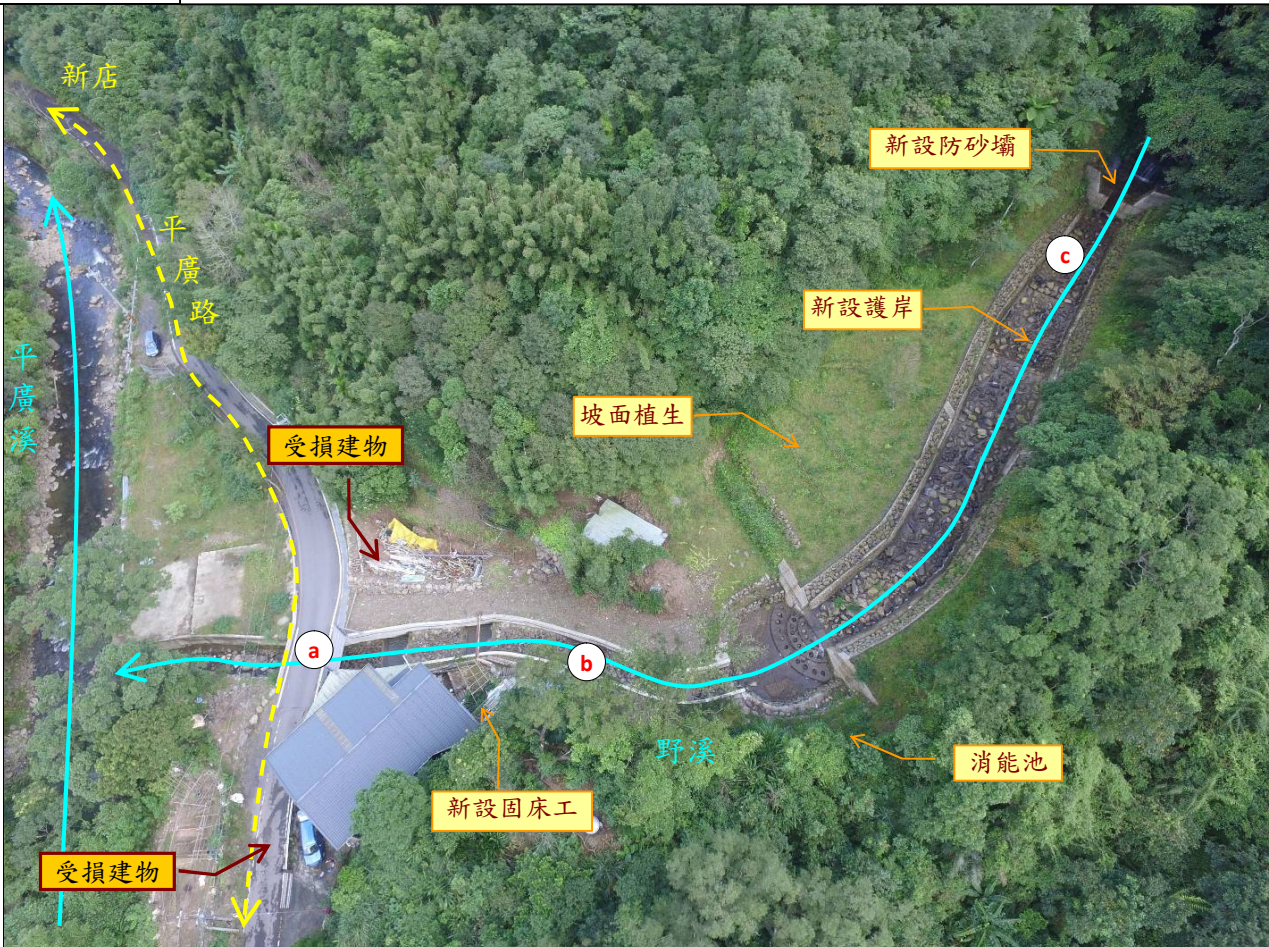
災害案件編號	104 年蘇迪勒颱風-新北新店-013	
災區行政區域	新北市新店區廣興里	
災害類型	土石流	
災害發生時間	104 年 8 月 7 日 8 時 00 分	
復勘日期	106 年 11 月 07 日	
植被覆蓋情況	植生調查之覆蓋度與所占空間區分等級： <input type="checkbox"/> A(<5%) <input type="checkbox"/> B(5-25%) <input type="checkbox"/> C(26-50%) <input checked="" type="checkbox"/> D(51-75%) <input type="checkbox"/> E(76-100%)	
工程改善措施紀錄	權責機關	
	執行期間	
	工程內容 概述與執行情況	河道內設置防砂壩、固床工及砌石護岸，現況良好。
災害潛勢 (環境變異說明)	野溪崩落土石來源主要來自於河岸，現況已施作防砂壩、護岸、固床工及植生等野溪治理工程。暫無立即致災風險，唯颱風豪雨期間仍應持續觀察河道土砂運移情形。
