104 蘇迪勒颱風災例復勘報告

104 蘇迪勒颱風-新北烏來-003

復勘日期：110 年 07 月 13 日

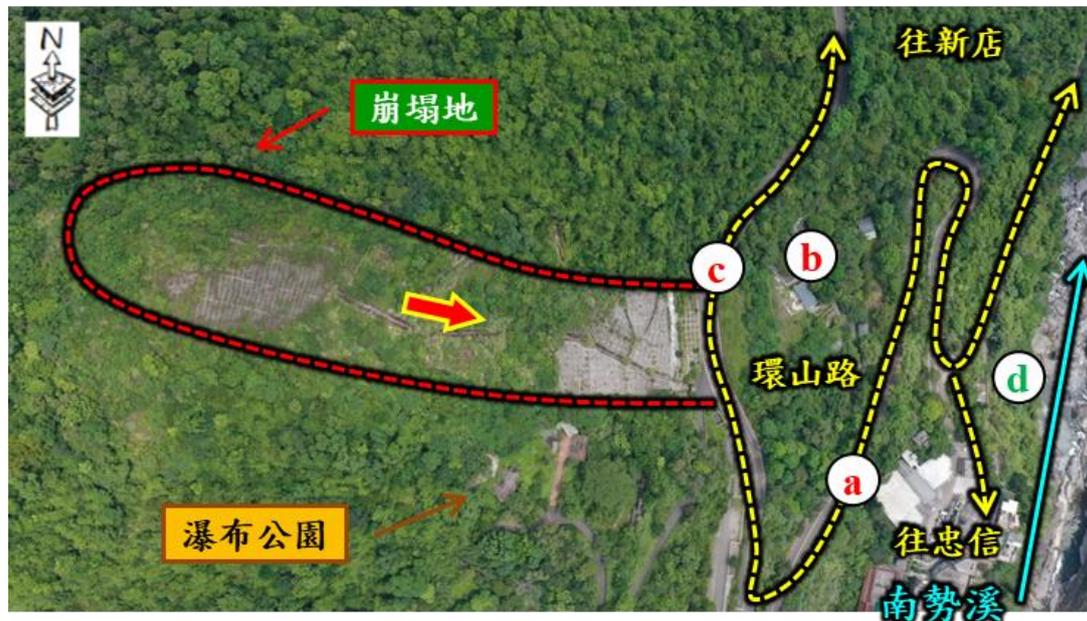
災害案件編號	104 蘇迪勒颱風-新北烏來-003	
災區行政區域	新北市烏來區烏來里	
災害類型	崩塌(山崩)	
災害發生時間	104 年 08 月 08 日 06 時	
復勘日期	110 年 07 月 13 日	
植被覆蓋情況	植生調查之覆蓋度與所占空間區分等級： <input type="checkbox"/> A(<5%) <input type="checkbox"/> B(5-25%) <input type="checkbox"/> C(26-50%) <input type="checkbox"/> D(51-75%) <input checked="" type="checkbox"/> E(76-100%)	
工程改善措施紀錄	權責機關	新北市政府農業局
	執行期間	104 年 12 月~105 年 5 月
	工程內容概述與執行情況	原先遭沖蝕之邊坡採混凝土噴漿保護，坡面設置縱橫向排水溝，坡趾設置管涵銜接道路排水系統；遭沖毀之環山路，暫以路基墊高方式通行。
災害潛勢(環境變異說明)	道路上邊坡坡面以混凝土噴漿護坡，於坡面設置縱橫向排水系統，並於坡趾設置涵管導排至道路排水系統，避免坡面土壤沖蝕之情形，現況植生恢復良好，邊坡尚屬穩定。
