# 104 年蘇迪勒颱風災例復勘報告

104 年蘇迪勒颱風-新北烏來-004

復勘日期：105 年 6 月 3 日

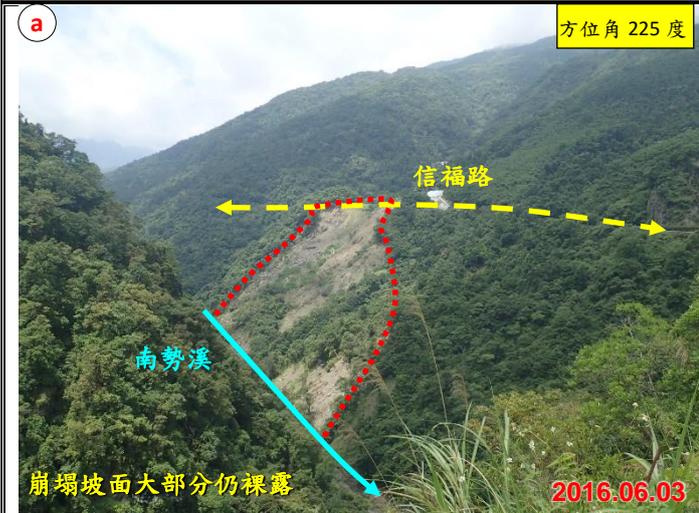
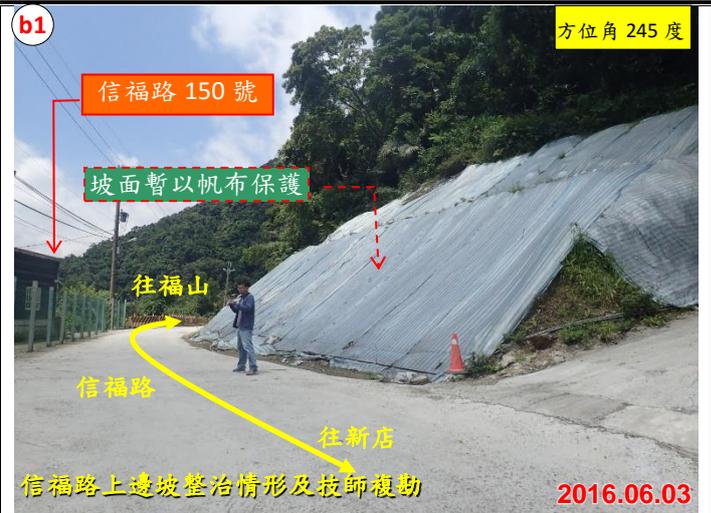
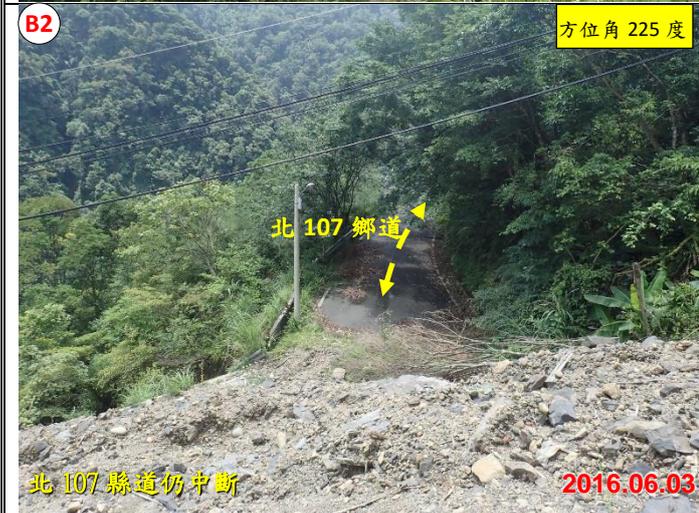
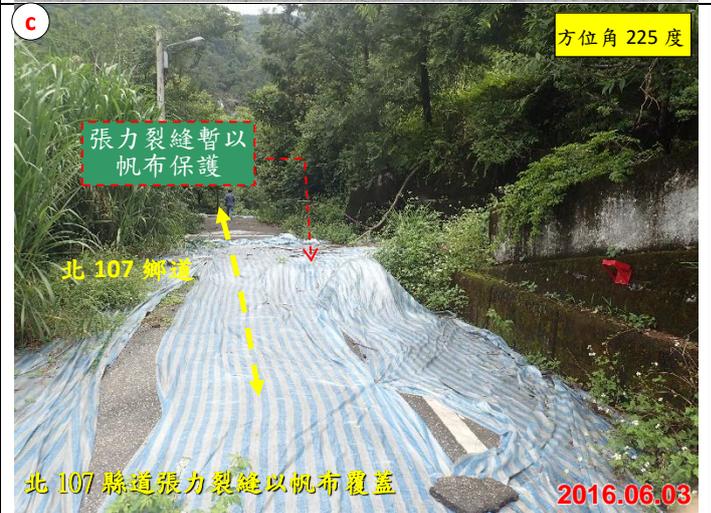
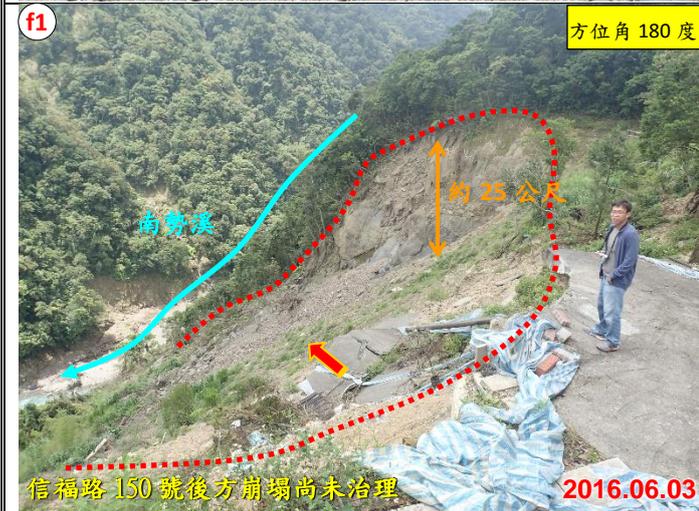
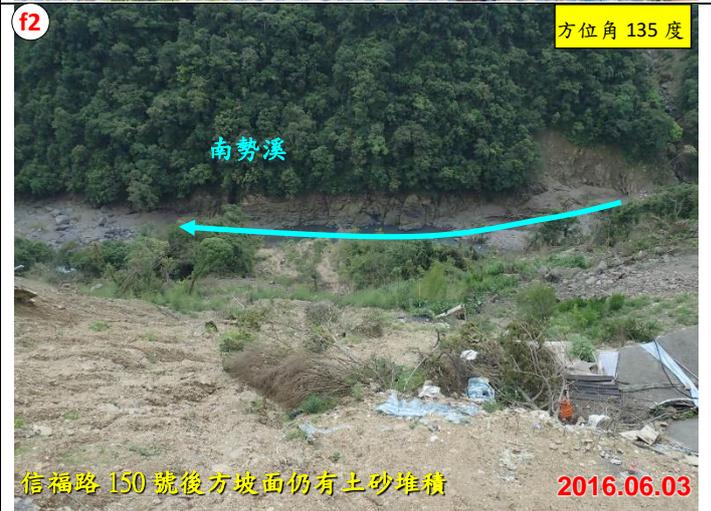
## 一、災區復勘現況(2/2)

災害案件編號	104 年蘇迪勒颱風-新北烏來-004	
災區行政區域	新北市烏來區信賢里	
災害類型	崩塌(山崩)	
災害發生時間	104 年 8 月 8 日 5 時 00 分	
復勘日期	105 年 6 月 3 日	
植被覆蓋情況	植生調查之覆蓋度與所占空間區分等級： <input type="checkbox"/> A(<5%) <input type="checkbox"/> B(5-25%) <input type="checkbox"/> C(26-50%) <input checked="" type="checkbox"/> D(51-75%) <input type="checkbox"/> E(76-100%)	
工程改善措施紀錄	權責機關	無
	執行期間	無
	工程內容 概述與執行 情況	目前僅針對信福路土砂清除，裸露坡面暫以帆布覆蓋保護。
災害潛勢 (環境變異說明)	原先發生災害之主因，係蘇迪勒颱風期間大量降雨導致邊坡發生崩塌，造成道路中斷。目前崩塌坡面尚未整治，隨崩塌範圍暫無擴大情事，然仍易受豪大雨事件，形成二次災害。
