104 年蘇迪勒颱風災例復勘報告

104 年蘇迪勒颱風-新北烏來-004

復勘日期：108 年 10 月 20 日

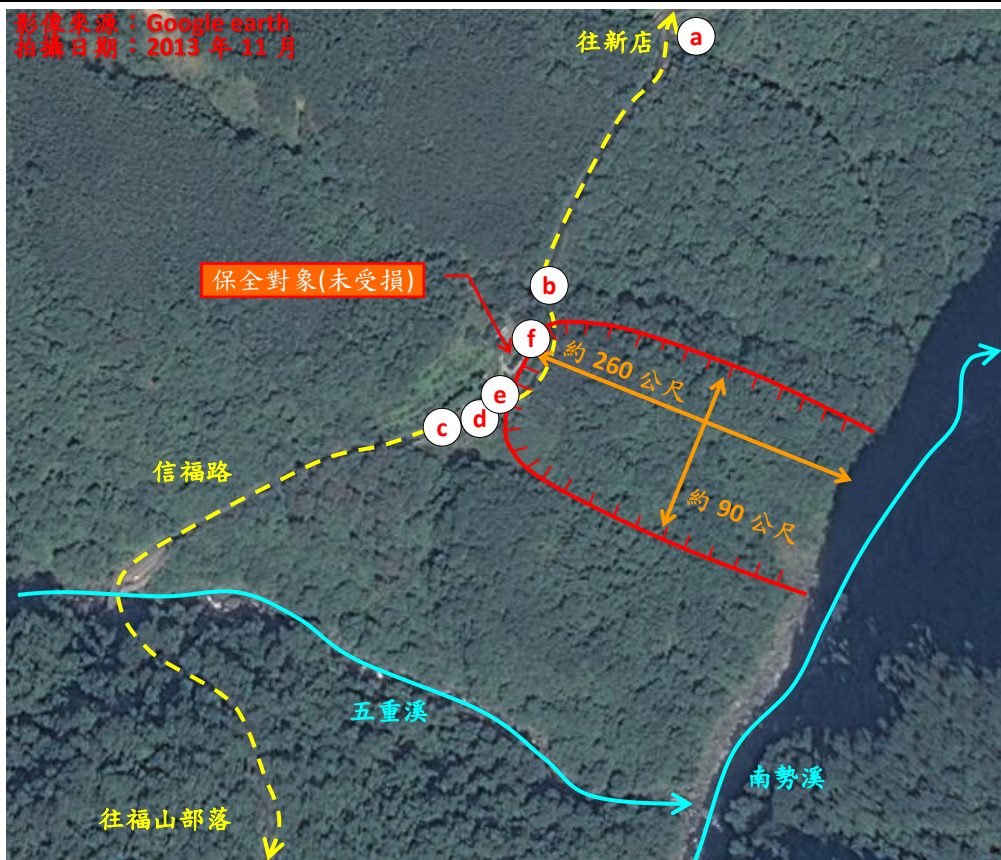
災害案件編號	104 年蘇迪勒颱風-新北烏來-004	
災區行政區域	新北市烏來區信賢里	
災害類型	崩塌(山崩)	
災害發生時間	104 年 8 月 8 日 5 時 00 分	
復勘日期	108 年 10 月 20 日	
植被覆蓋情況	植生調查之覆蓋度與所占空間區分等級： <input type="checkbox"/> A(<5%) <input type="checkbox"/> B(5-25%) <input type="checkbox"/> C(26-50%) <input type="checkbox"/> D(51-75%) <input checked="" type="checkbox"/> E(76-100%)	
工程改善措施 紀錄	權責機關	水土保持局臺北分局
	執行期間	107 年 3 月 1 日至 107 年 9 月 28 日
	工程內容 概述與執 行情況	崩塌發生初期僅針對信福路土砂清除，裸露坡面暫以帆布覆蓋保護，後續由水土保持局臺北分局進行整治，工程為「信福路 150 號大崩塌地處理工程」施作自由樑型框噴植護坡及噴漿溝等整治工程。
災害潛勢 (環境變異說明)	原先發生災害之主因，係蘇迪勒颱風期間大量降雨導致邊坡發生崩塌，造成道路中斷。目前崩塌坡面已整治，且植生恢復狀況良好，崩塌範圍無擴大情事。
