104 年蘇迪勒颱風災例復勘報告

104 年蘇迪勒颱風-新北烏來-007

復勘日期：109 年 11 月 01 日

一、災區復勘現況(1/2)

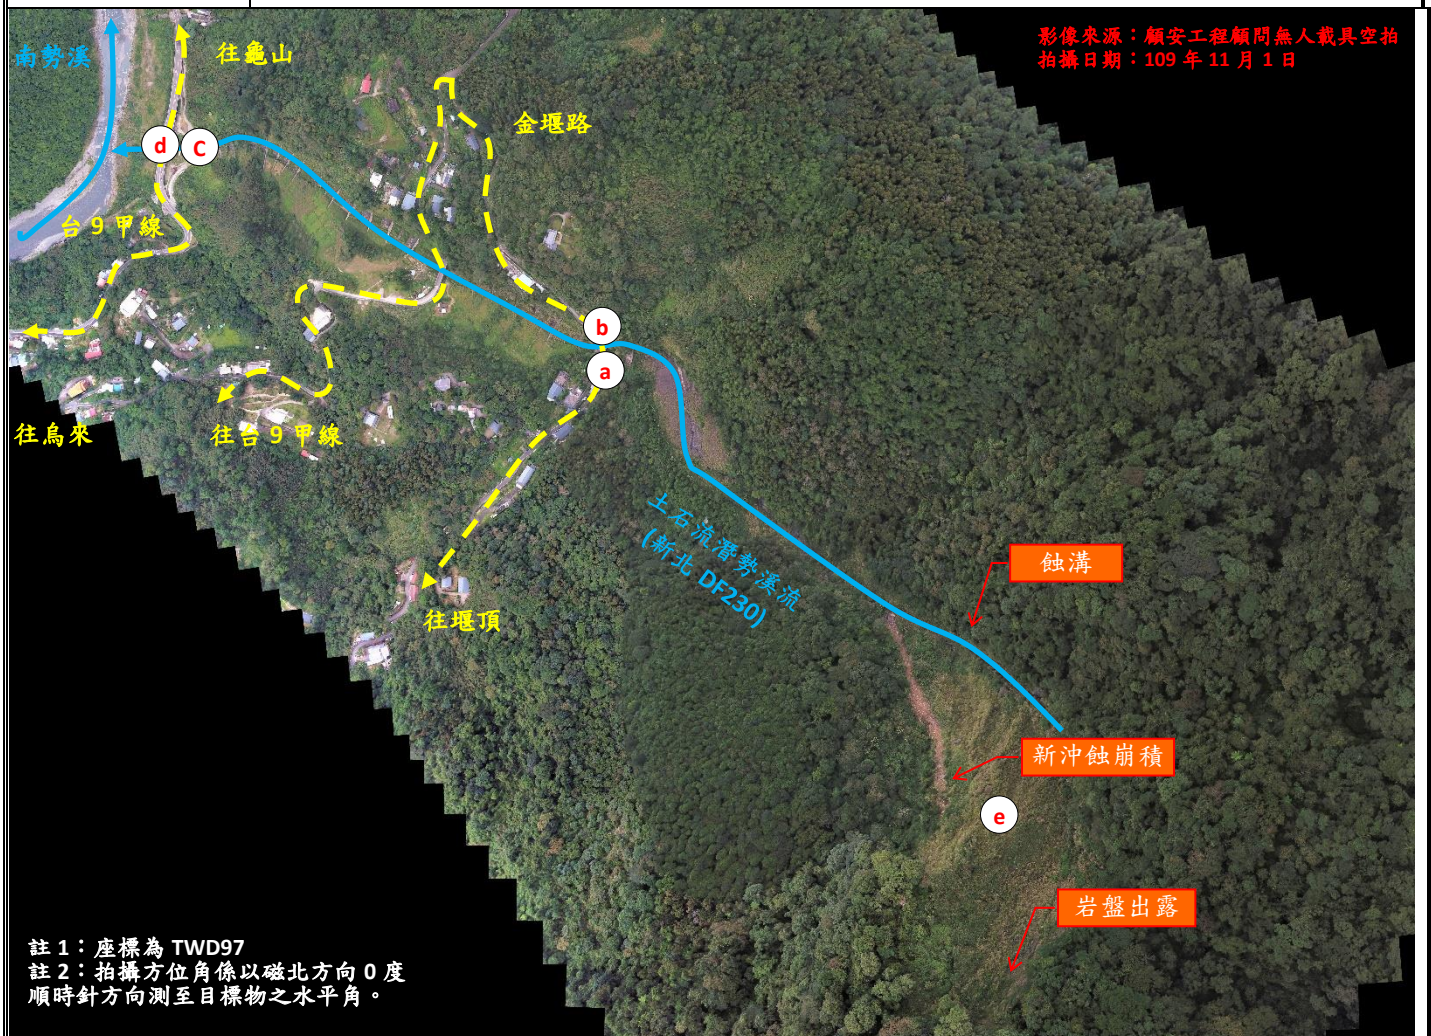
| 災害潛勢(環境變異說明) | 本災害區為新北市烏來區忠治里 104 年蘇迪勒颱風土石流事件。現場可見防砂壩、梳子壩、潛壩、箱籠、植生、格框、設施皆保存良好，現況植生覆蓋良好。前期上游崩塌處仍有新坍方、崩積及蝕溝，本區為土石流潛勢溪流(新北 DF230)，需持續觀測是否有擴大跡象。 | |
