105 年梅姬颱風災例復勘報告

105 年梅姬颱風-高雄六龜-001

復勘日期：108 年 6 月 30 日

一、災區復勘現況(1/2)

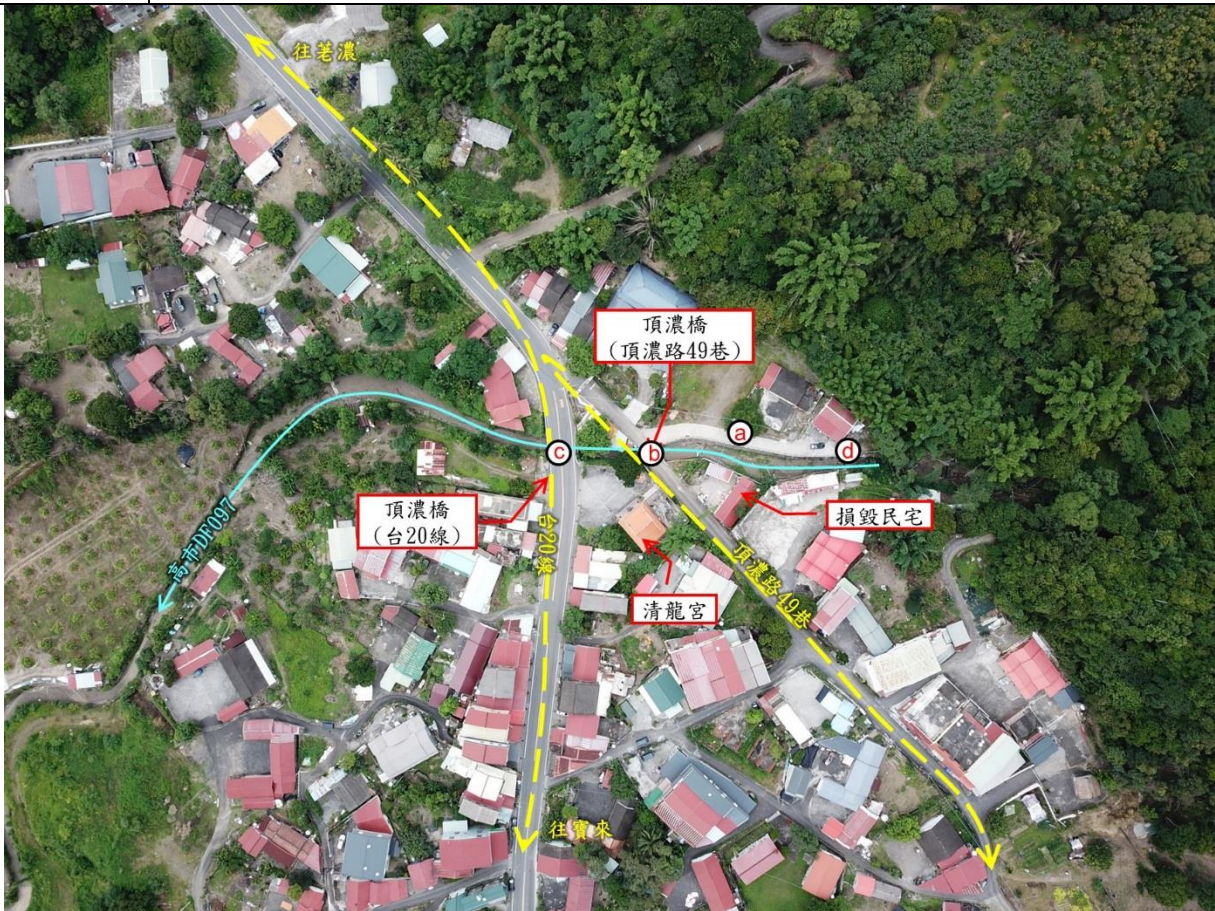
| 災害潛勢(環境變異說明) | 河道土石清除後現況通水情形良好，無明顯土砂堆積情形。但土石流潛勢溪流高市 DF097 緊鄰社區房舍及道路，豪大雨期間仍須觀察河道土砂運移情形，建議視降雨情形進行預警性疏散。 | | |
