106 年 0613 豪雨災例復勘報告

106 年 0613 豪雨-南投國姓-001

復勘日期：107 年 10 月 01 日

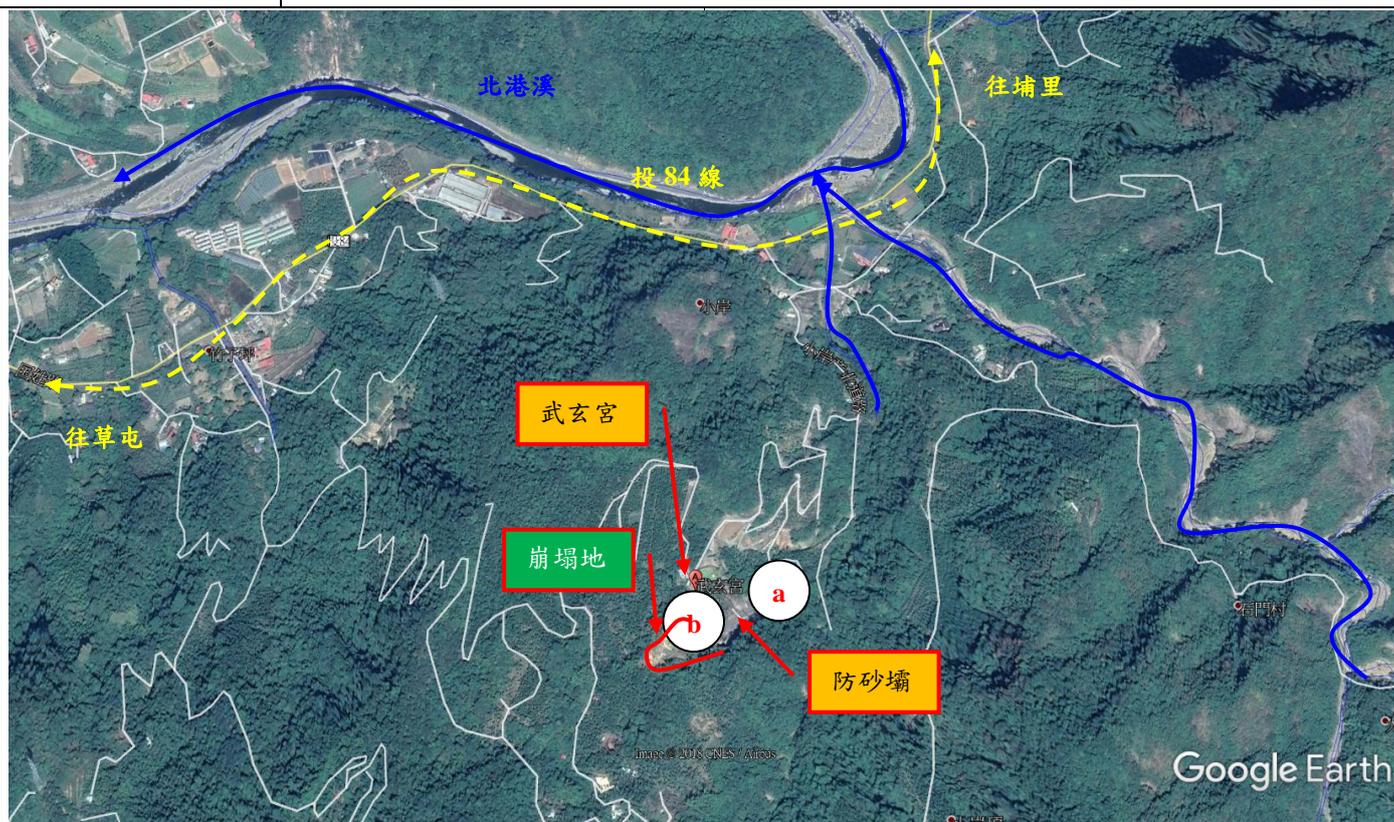
災害案件編號	106 年 0613 豪雨-南投國姓-001		
災區行政區域	南投縣國姓鄉石門村		
災害類型	崩塌(山崩)		
災害發生時間	106 年 6 月 15 日 15 時 0 分		
復勘日期	107 年 10 月 01 日		
植被覆蓋情況	植生調查之覆蓋度與所占空間區分等級： <input type="checkbox"/> A(<5%) <input checked="" type="checkbox"/> B(5-25%) <input type="checkbox"/> C(26-50%) <input type="checkbox"/> D(51-75%) <input type="checkbox"/> E(76-100%)		
工程改善措施紀錄	權責機關		
	執行期間		
	工程內容概述與執行情況	施作防砂壩	
災害潛勢(環境變異說明)	因連日豪雨造成武玄宮後側邊坡發生崩塌，崩塌最深處約 10 公尺。建議權責單位進行相關整治工程，以降低二次災害發生之可能性。

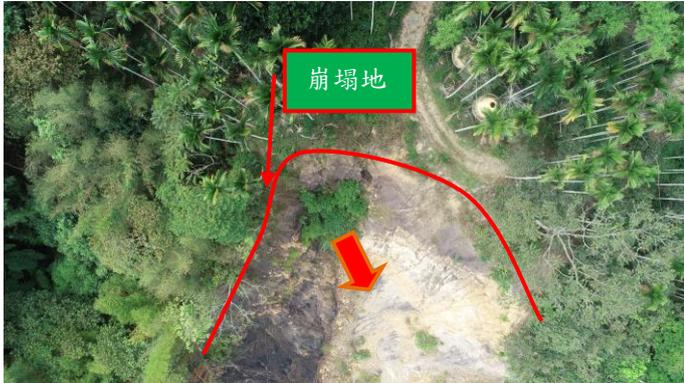
a-1

崩塌地源頭尚未植生復育

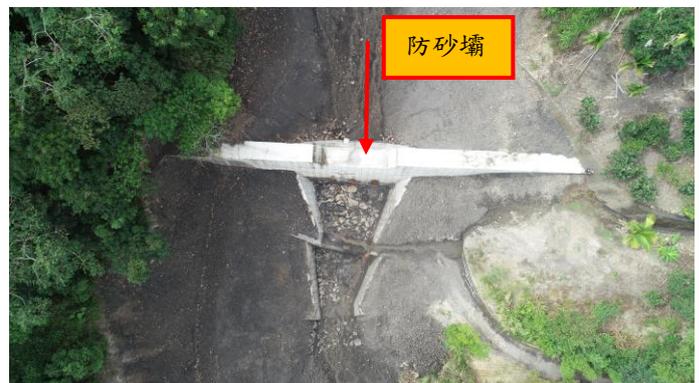
a-2

重新施作防砂壩

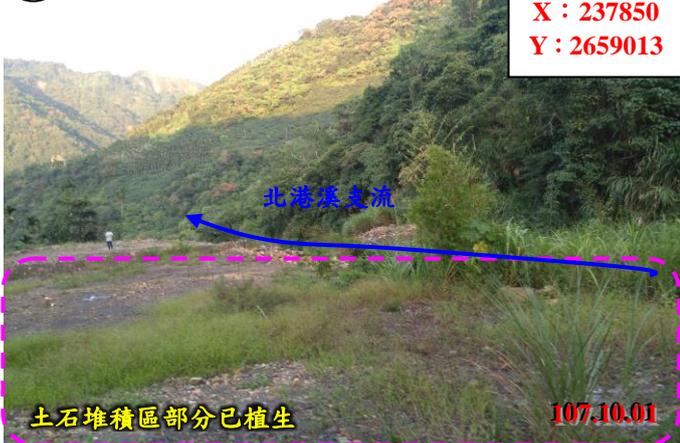
b-1

土石堆積區部分已植生

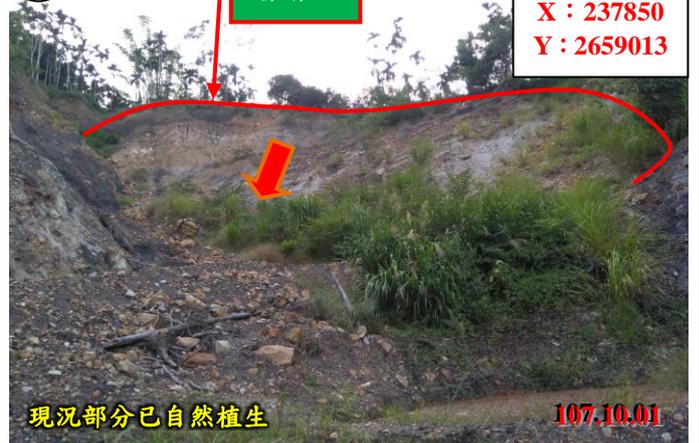
b-1

現況部分已自然植生

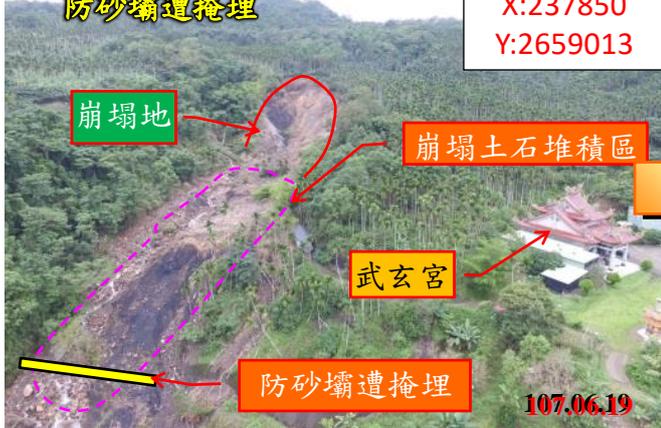
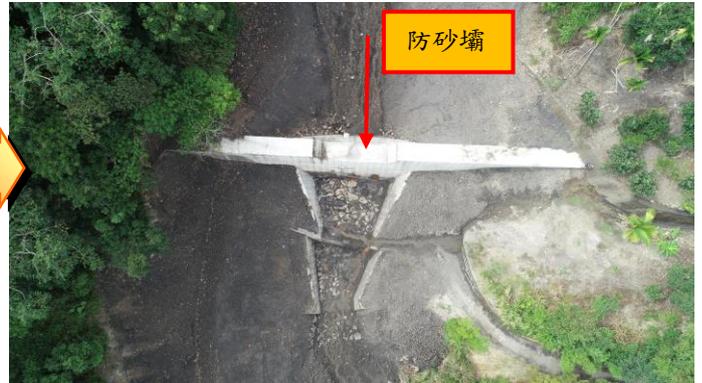
a 因上游邊坡崩塌造成既有防砂壩遭掩埋

重新施作防砂壩
