# 106 年 1011 豪雨災例復勘報告

106 年 1011 豪雨-宜蘭大同-001

復勘日期：107 年 08 月 03 日

## 一、災區復勘現況(1/3)

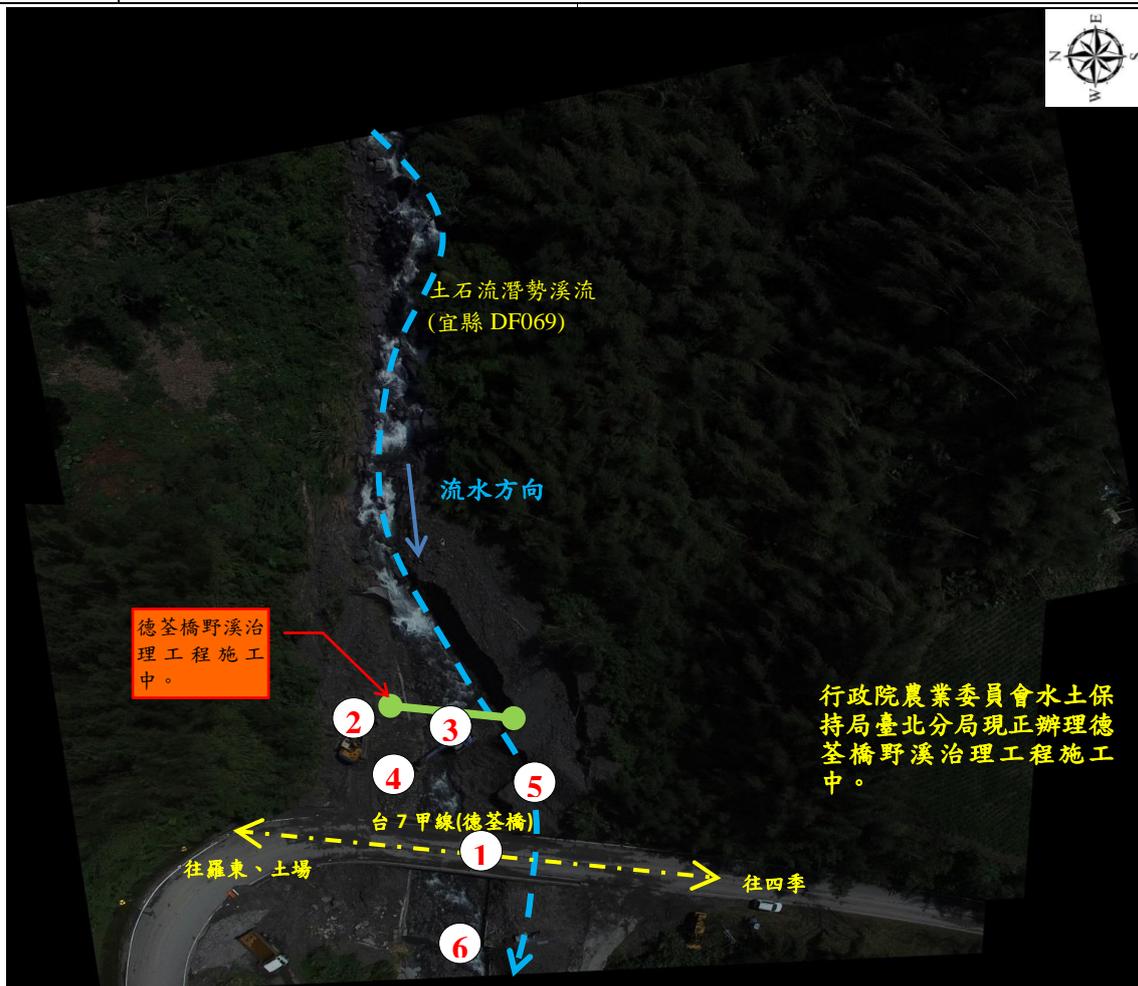
災害案件編號	106 年 1011 豪雨-宜蘭大同-001	
災區行政區域	宜蘭縣大同鄉茂安村	
災害類型	洪水、土石流	
災害發生時間	106 年 10 月 13 日上午	
復勘日期	107 年 8 月 3 日	
植被覆蓋情況	植生調查之覆蓋度與所占空間區分等級： <input type="checkbox"/> A(<5%) <input type="checkbox"/> B(5-25%) <input type="checkbox"/> C(26-50%) <input checked="" type="checkbox"/> D(51-75%) <input type="checkbox"/> E(76-100%)	
工程改善措施紀錄	權責機關	行政院農業委員會水土保持局臺北分局
	執行期間	107 年 5 月 2 日至 107 年 9 月 28 日
	工程內容概述與執行情況	德荃橋野溪治理工程
災害潛勢 (環境變異說明)	受 106 年 1011 豪雨影響，德荃橋(台 7 甲線 11.4K)通洪不足上游邊坡土石崩落，導致土石溢掩至德荃橋上(台 7 甲線 11.4K)造成道路中斷。目前德荃橋(台 7 甲線 11.4K)路段土石清除完成，行政院農業委員會水土保持局臺北分局亦辦理德荃橋野溪治理工程中。

註：影像來源：無人空中載具拍攝；影像拍攝日期為 2017 年 10 月 16 日。

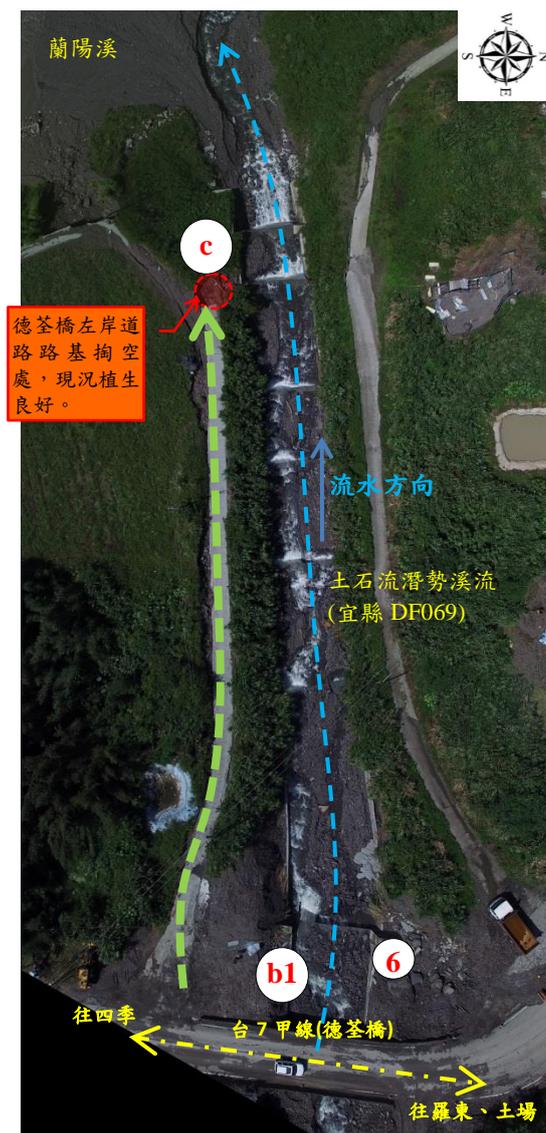
註：影像來源：無人空中載具拍攝；影像拍攝日期為 2017 年 10 月 16 日。
