# 106 年 1011 豪雨災例復勘報告

106 年 1011 豪雨-臺東東河-001

復勘日期：107 年 08 月 30 日

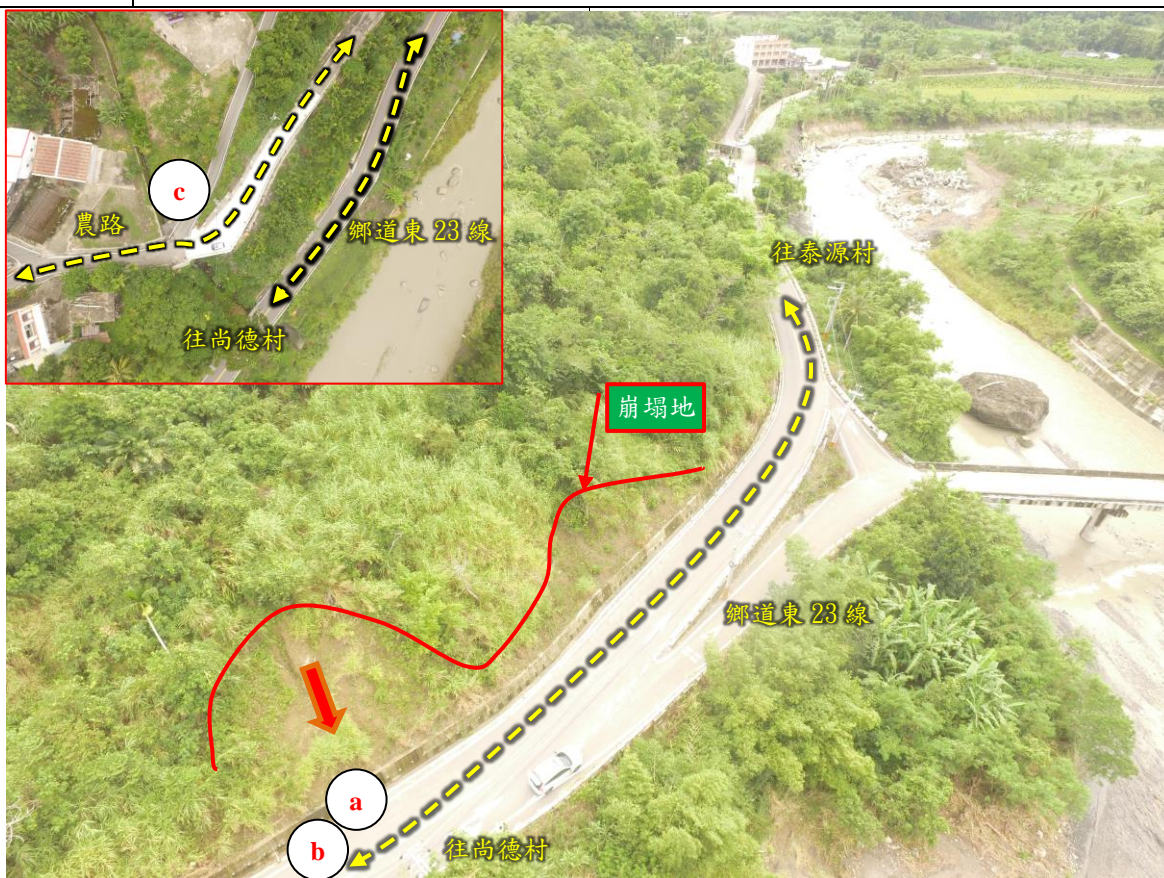
災害案件編號	106 年 1011 豪雨-臺東東河-001	
災區行政區域	臺東縣東河鄉泰源村	
災害類型	崩塌、洪水	
災害發生時間	106 年 10 月 14 日 13 時 0 分	
復勘日期	107 年 8 月 30 日	
植被覆蓋情況	植生調查之覆蓋度與所占空間區分等級： <input type="checkbox"/> A(<5%) <input type="checkbox"/> B(5-25%) <input type="checkbox"/> C(26-50%) <input checked="" type="checkbox"/> D(51-75%) <input type="checkbox"/> E(76-100%)	
工程改善措施紀錄	權責機關	臺東縣政府
	執行期間	
	工程內容概述與執行情況	鄉道東 23 旁農路道路鋪設 PC 路面
災害潛勢 (環境變異說明)	受卡努颱風外圍環流連日豪大雨影響，造成鄉道東 23 線往尚德方向里程 2.5K 及 3K 處道路邊坡土石崩落及道路塌陷。目前鄉道東 23 線旁農路道路已重新鋪設 PC 路面完成，邊坡已植生覆蓋。
