106 年 1011 豪雨災例復勘報告

106 年 1011 豪雨-臺東池上-001

復勘日期：107 年 08 月 30 日

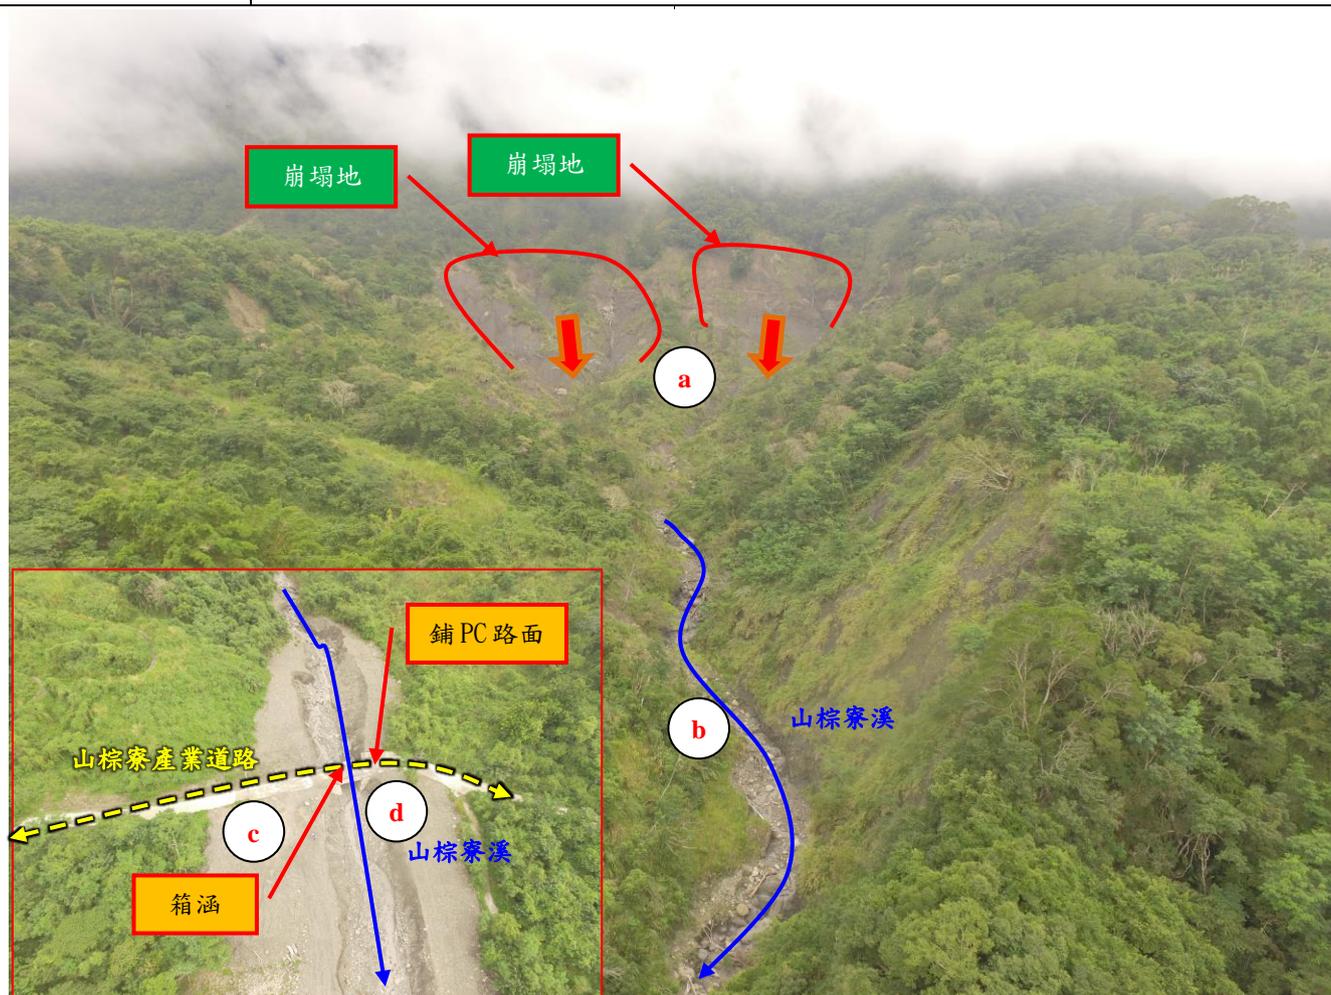
災害案件編號	106 年 1011 豪雨-臺東池上-001	
災區行政區域	臺東縣池上鄉富興村	
災害類型	崩塌(山崩)、洪水	
災害發生時間	106 年 10 月 15 日 05 時 0 分	
復勘日期	107 年 08 月 30 日	
植被覆蓋情況	植生調查之覆蓋度與所占空間區分等級： <input type="checkbox"/> A(<5%) <input checked="" type="checkbox"/> B(5-25%) <input type="checkbox"/> C(26-50%) <input type="checkbox"/> D(51-75%) <input type="checkbox"/> E(76-100%)	
工程改善措施紀錄	權責機關	臺東縣政府
	執行期間	106 年
	工程內容概述與執行情況	於產業道路施設箱涵，修築路面
災害潛勢 (環境變異說明)	復勘時野溪上游仍有大量土砂堆積，較易受颱風或豪雨大量時造成二次災害。建議當發布颱風或豪雨時，做好警戒措施。
