107年0823熱帶低壓災例複勘報告

107年0823熱帶低壓-屏東獅子-001

複勘日期：108年06月06日

一、災區複勘現況 (1/2)

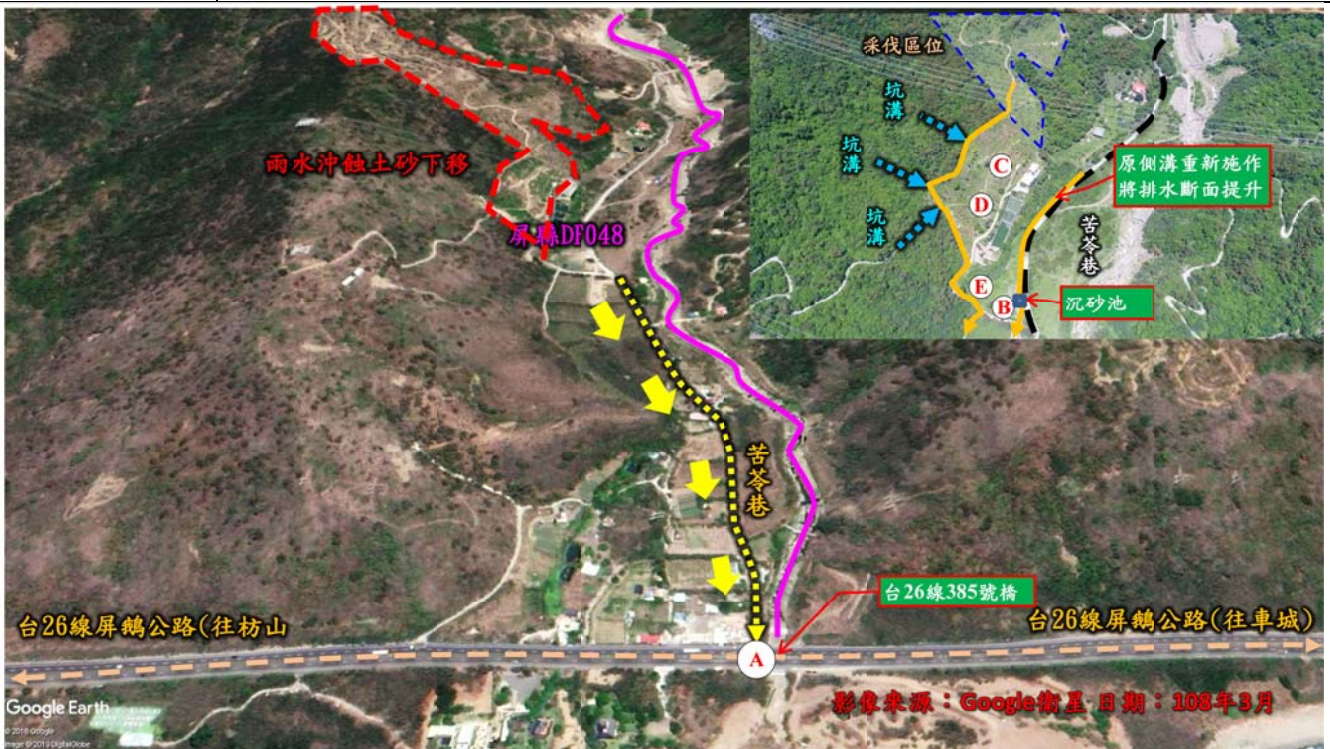
災害案件編號	107年0823熱帶低壓-屏東獅子-001	
災區行政區域	屏東縣獅子鄉竹坑村	
災害類型	崩塌(沖蝕)	
災害發生時間	107年8月24日5時0分	
複勘日期	108年6月6日	
植被覆蓋情況	植生調查之覆蓋度與所占空間區分等級： <input type="checkbox"/> A(<5%) <input type="checkbox"/> B(5-25%) <input type="checkbox"/> C(26-50%) <input checked="" type="checkbox"/> D(51-75%) <input type="checkbox"/> E(76-100%)	
工程改善措施紀錄	權責機關	屏東縣獅子鄉公所
	執行期間	107年9月至108年5月
	工程內容概述與執行情況	屏東縣獅子鄉竹坑村苦苓巷原側溝重新施作，將排水斷面提升並增加沉砂池一座。
災害潛勢(環境變異說明)	屏東縣台26線屏鵝公路385號橋處苦苓巷北側邊坡因土砂流出，逕流挾帶土砂沿著苦苓巷既有道路溢流台26線，造成台26線因土石溢淹道路阻塞。目前已將苦苓巷道路側溝斷面加大並增設沉砂池一座，降低土砂翻出側溝之風險；但現況若發生強降雨仍有土砂下移之疑慮，且坡面植生覆蓋率仍有不足，且改善後排水溝以及坑溝整治設施之銜接通水斷面仍有部份形成束縮瓶頸之情形，恐影響水流排放，建議持續觀查追蹤。
