107 年其他災例復勘報告

107 年其他-苗栗南庄-001

復勘日期：108 年 6 月 4 日

一、災區復勘現況(1/2)

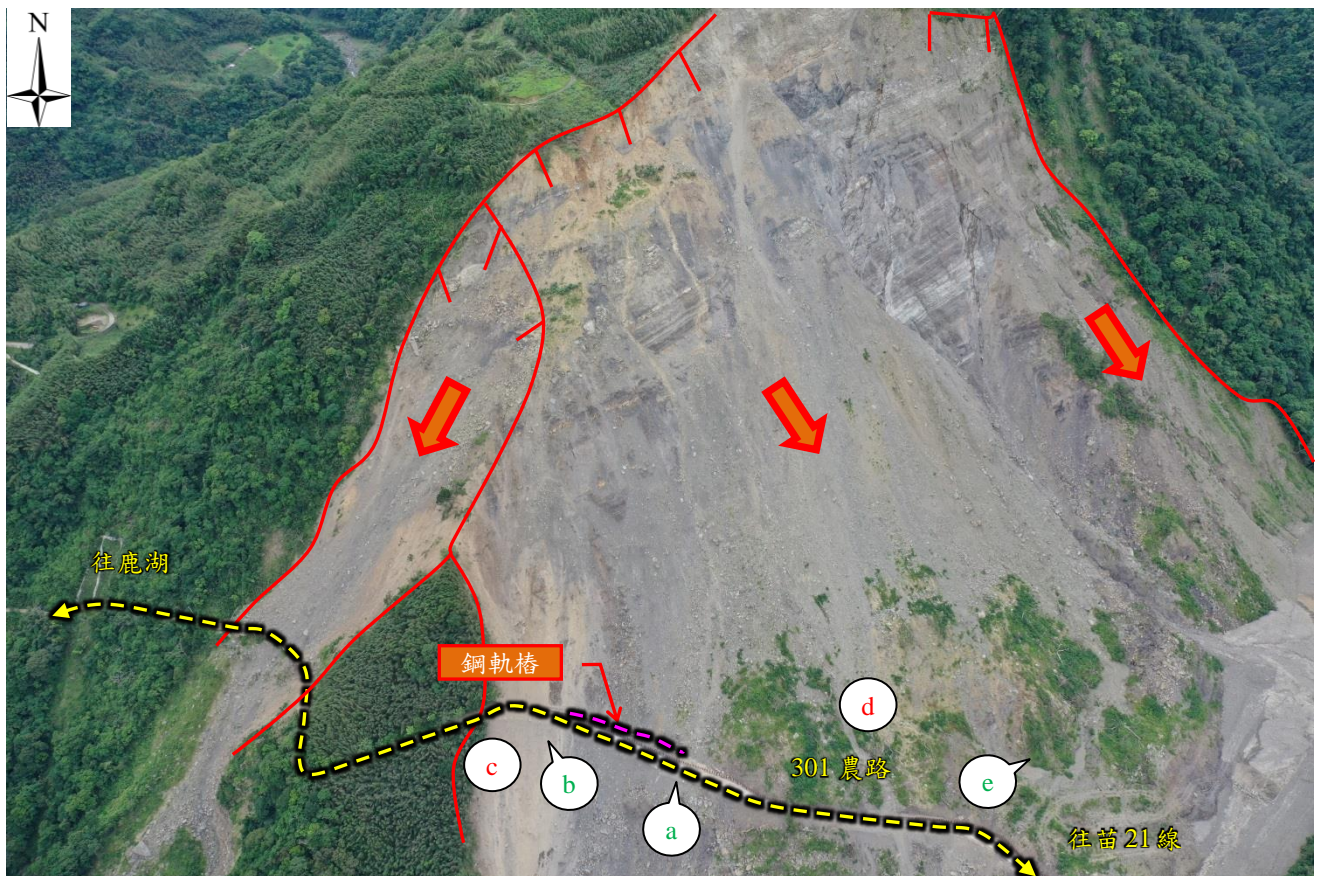
災害案件編號	107 年其他-苗栗南庄-001	
災區行政區域	苗栗縣南庄鄉東河村	
災害類型	崩塌(山崩)	
災害發生時間	107 年 03 月 08 日	
復勘日期	108 年 06 月 04 日	
植被覆蓋情況	植生調查之覆蓋度與所占空間區分等級： ■A(<5%) □B(5-25%) □C(26-50%) □D(51-75%) □E(76-100%)	
工程改善措施紀錄	權責機關	苗栗縣南庄鄉公所
	執行期間	
	工程內容 概述與執行情況	301 農路邊坡施設鋼軌樁。
災害潛勢 (環境變異說明)	本災害區 301 農路邊坡多處崩塌，道路毀損，目前完成道路鋼軌樁。崩落土石材料含大量塊石，易受颱風豪雨造成二度崩塌，阻塞溪水型成堰塞湖。
