108 年其他災例復勘報告

108 年其他-高雄茂林-001

復勘日期：109 年 5 月 16 日

一、災區復勘現況(1/2)

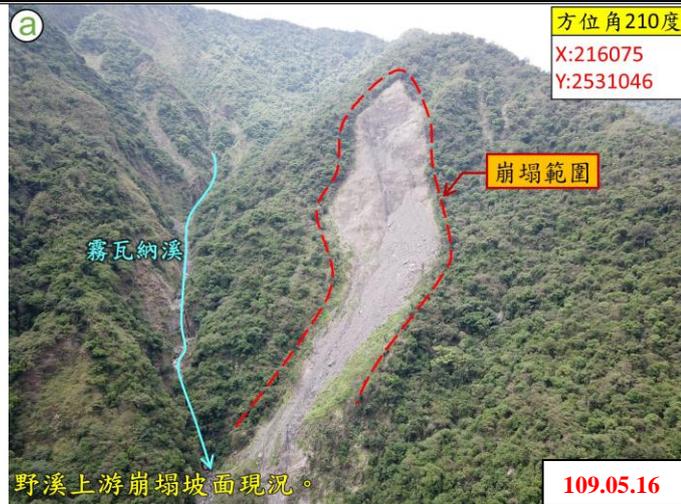
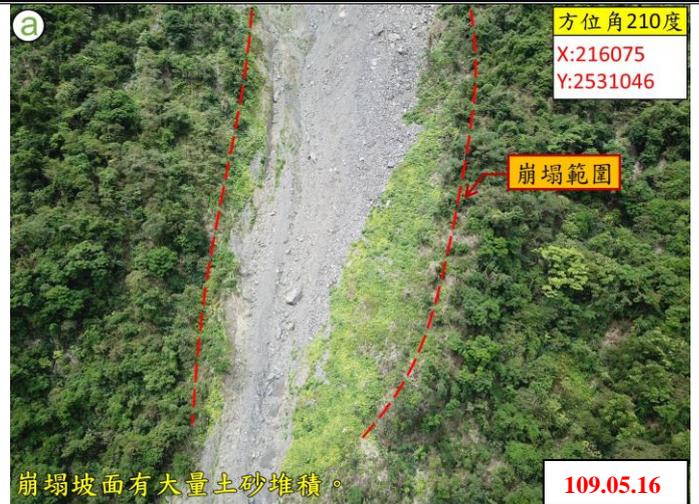
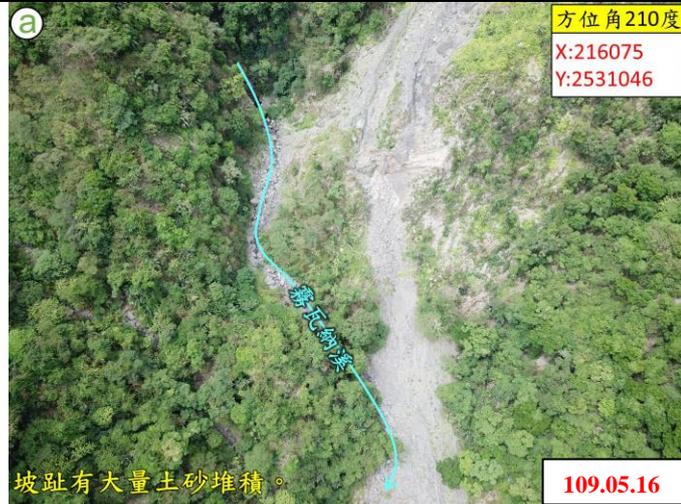
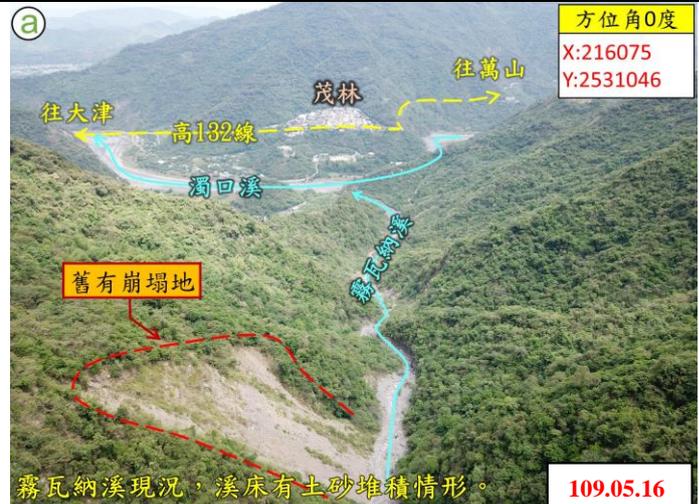
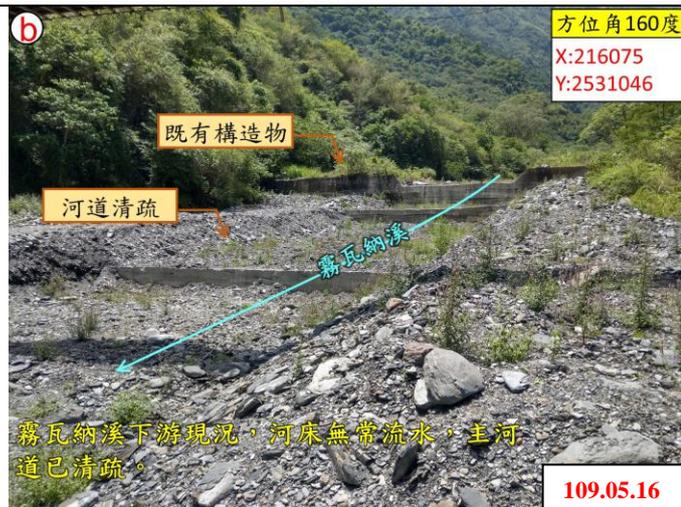
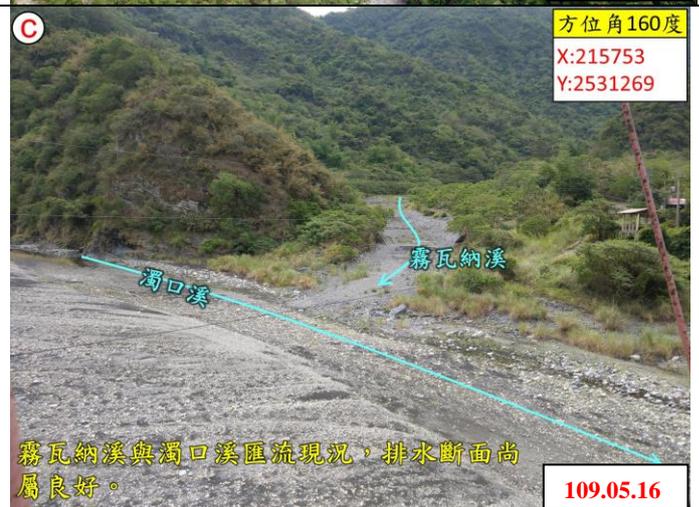
一、災區復勘現況(2/2)

災害案件編號	108 年其他-高雄茂林-001	
災區行政區域	高雄市茂林區茂林里	
災害類型	崩塌(山崩)	
災害發生時間	108 年 6 月 27 日 05 時 00 分	
復勘日期	109 年 5 月 16 日	
植被覆蓋情況	植生調查之覆蓋度與所占空間區分等級： <input type="checkbox"/> A(<5%) <input type="checkbox"/> B(5-25%) <input type="checkbox"/> C(26-50%) <input type="checkbox"/> D(51-75%) <input checked="" type="checkbox"/> E(76-100%)	
工程改善措施紀錄	權責機關	高雄市政府
	執行期間	108 年~109 年
	工程內容概述與執行情況	霧瓦納溪匯流口清疏約 350 公尺。
災害潛勢(環境變異說明)	崩塌區域大部分裸露，坡面有土砂堆積；霧瓦納溪源頭有蝕溝沖蝕情形。豪大雨時土砂有下移風險，霧瓦納溪兩側無保全對象，唯匯流口靠近茂林社區並有情人谷吊橋等設施，建議豪大雨期間應持續關注崩塌地變化情形及霧瓦納溪土石運移狀況。
