108 年利奇馬颱風災例復勘報告

108 利奇馬颱風-嘉義中埔-001

復勘日期：109 年 6 月 16 日

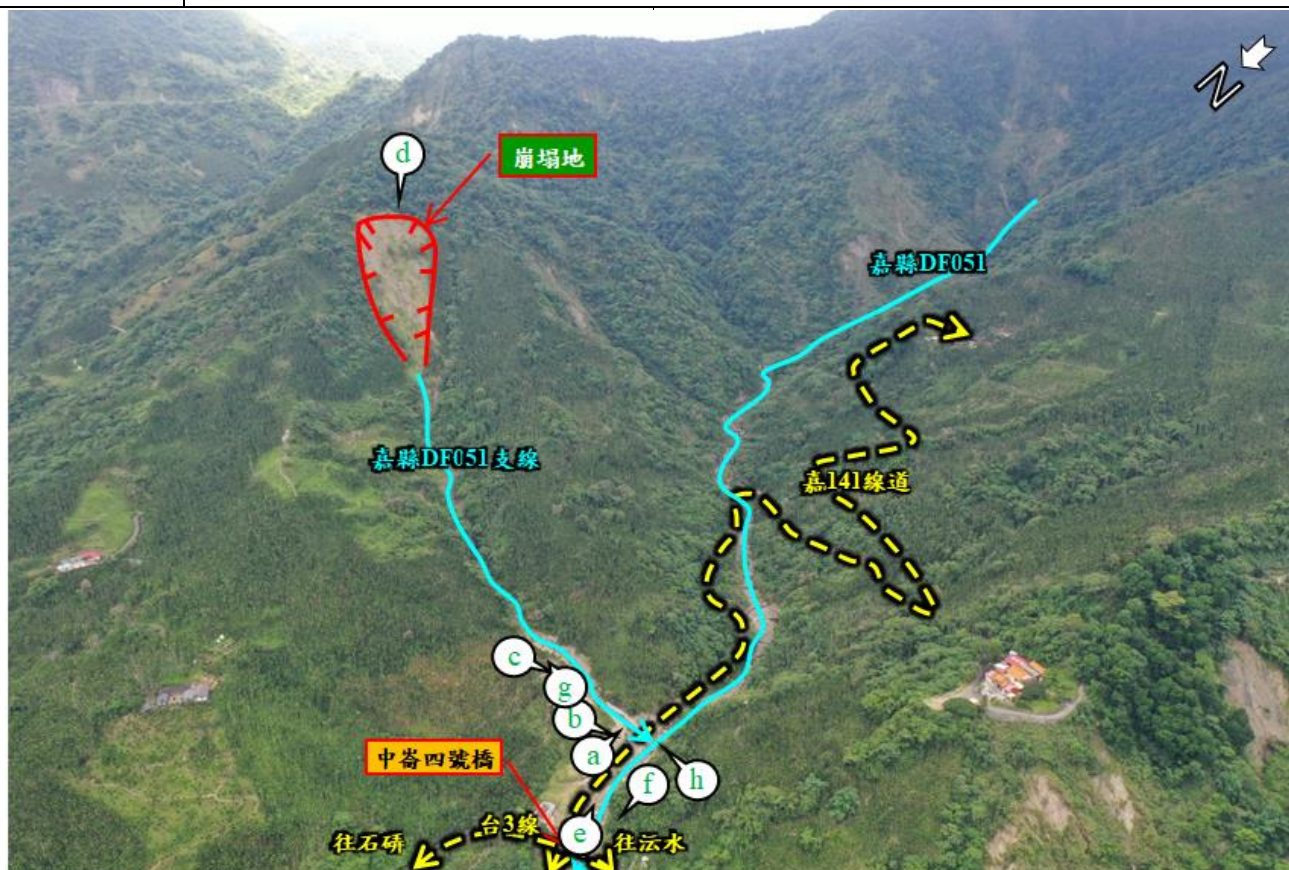
災害案件編號	108 利奇馬颱風-嘉義中埔-001	
災區行政區域	嘉義縣中埔鄉中崙村	
災害類型	土石流	
災害發生時間	108 年 8 月 13 日 08 時 00 分	
復勘日期	109 年 6 月 16 日	
植被覆蓋情況	植生調查之覆蓋度與所占空間區分等級： <input type="checkbox"/> A(<5%) <input checked="" type="checkbox"/> B(5-25%) <input type="checkbox"/> C(26-50%) <input type="checkbox"/> D(51-75%) <input type="checkbox"/> E(76-100%)	
工程改善措施 紀錄	權責機關	嘉義縣政府
	執行期間	109 年 3 月~6 月
	工程內容 概述與執 行情況	工程項目為道路復建工程，於嘉 141 線 10k+300 施作版橋 1 座，道路兩旁施作擋土牆、側溝及塊狀護欄，並針對嘉縣 DF051 支流下游處興建防砂壩 1 座、靜水池 1 處及兩側護岸，目前工程尚在施工中，道路上無法通行。
災害潛勢 (環境變異說明)	目前嘉縣 DF051 支流與主流匯流處之堆積土砂已經清除，並預留靜水池及擴大其匯流處通水斷面，雖支流上游崩塌地部分區域植生已復原，然坡面仍持續有土砂下移且堆積於河道上，建議豪大雨期間應持續監測土砂運移情形，並視現場情況管制車輛通行。

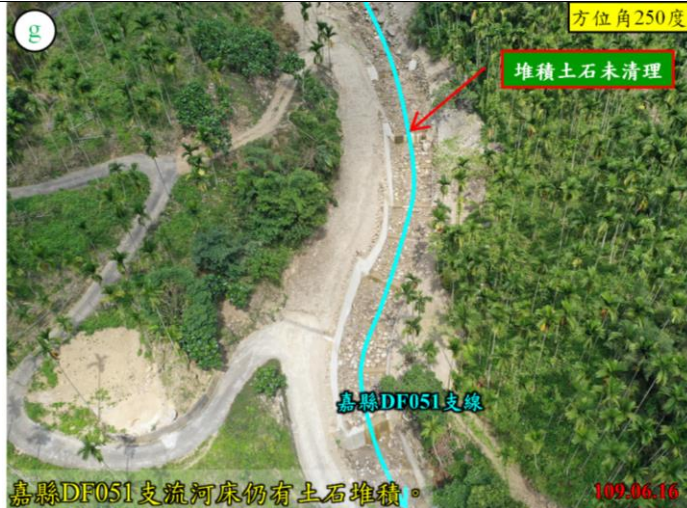
嘉縣DF051支流河床仍有土石堆積。 109.06.16

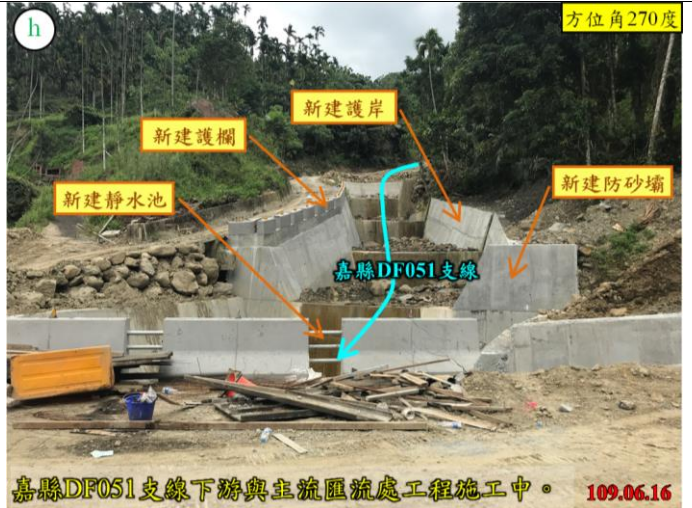
嘉縣DF051支線下游與主流匯流處工程施工中。 109.06.16

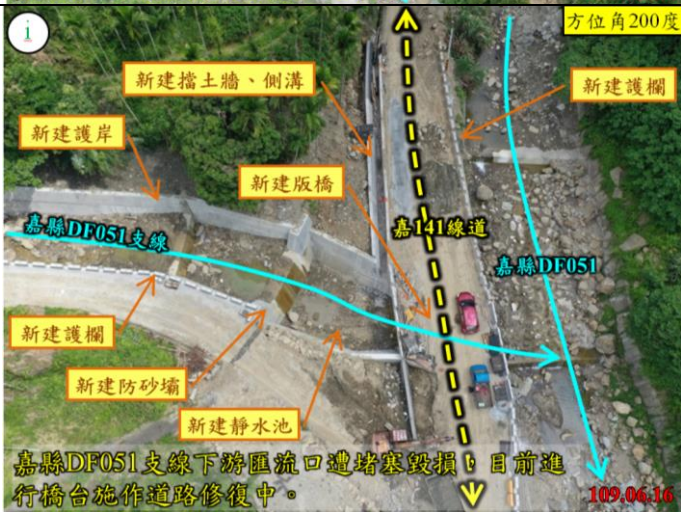
嘉縣DF051支線下游匯流口遭堵塞毀損，目前進行橋台施作道路修復中。 109.06.16
