109 年臺鐵瑞芳猴硐路段崩塌災例復勘報告

109 年其他--新北瑞芳-001

復勘日期：110 年 06 月 12 日

一、災區復勘現況(1/2)

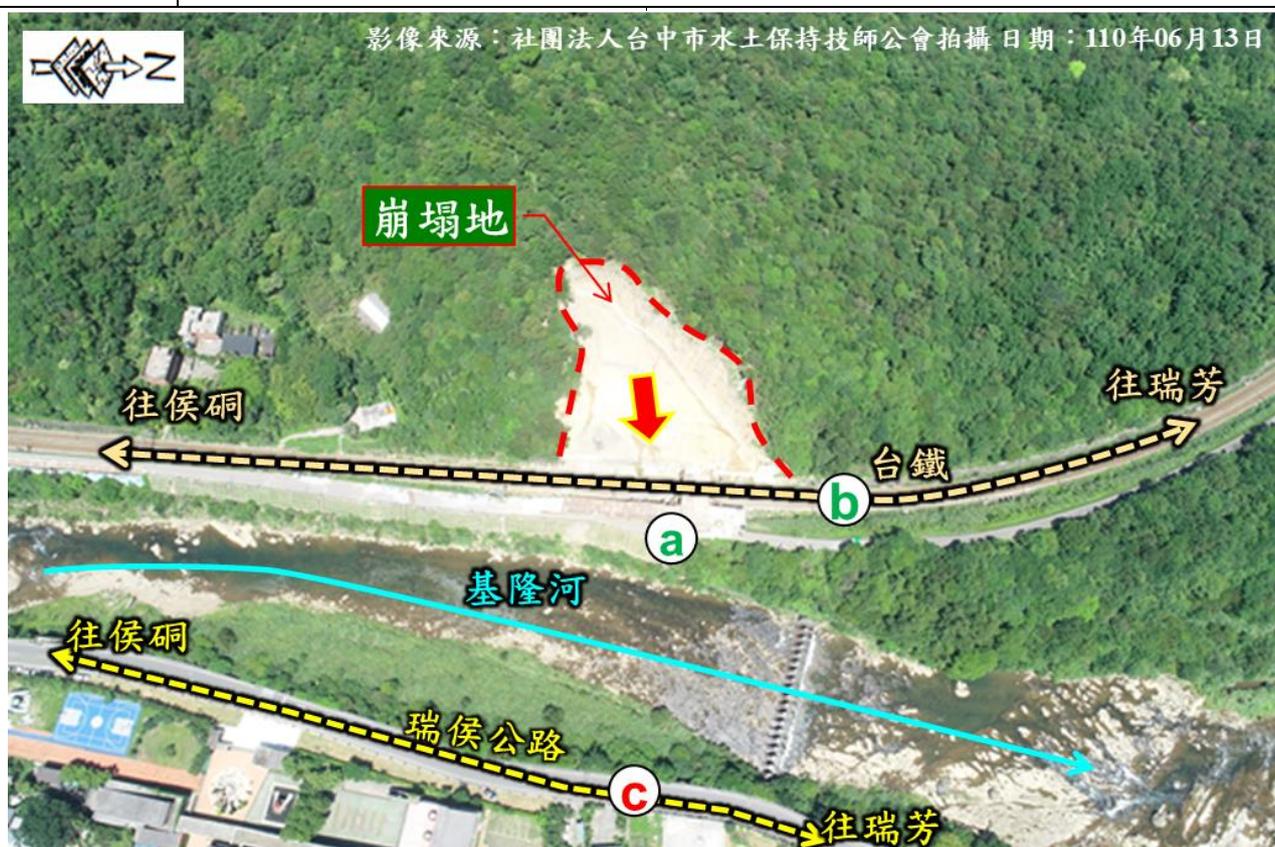
災害案件編號	109 年其他-新北瑞芳-001	
災區行政區域	新北市瑞芳區光復里	
災害類型	崩塌(山崩)	
災害發生時間	109 年 11 月 30 日 07 時 30 分	
復勘日期	110 年 06 月 13 日	
植被覆蓋情況	植生調查之覆蓋度與所占空間區分等級： <input checked="" type="checkbox"/> A(<5%) <input type="checkbox"/> B(5-25%) <input type="checkbox"/> C(26-50%) <input type="checkbox"/> D(51-75%) <input type="checkbox"/> E(76-100%)	
工程改善措施紀錄	權責機關	交通部臺灣鐵路管理局
	執行期間	109 年 12 月 18 日至 110 年 6 月 15 日
	工程內容概述與執行情況	交通部台灣鐵路局已於該路段執行宜蘭線 K12+233 邊坡滑落搶修工程，將邊坡分為三個階段，採自由型格樑穩定邊坡，配合 6 米之岩栓，並於崩塌地周圍及階段間配置縱橫向截洩溝。
災害潛勢(環境變異說明)	受連續降雨影響，臺鐵宜蘭線瑞芳—猴硐間 (K12+233) 鐵路上邊坡於 2020 年 11 月 30 日發生邊坡滑動，崩落土石堆積於下方鐵路，當下有立即搶修，目前已可雙向通車，且邊坡穩定工程已完成排水工程，尚有坡面保護未完成，因此坡面尚處裸露狀態，由於坡面已初步穩定，暫無立即危險，待治理工程完成後宜再復勘調查。

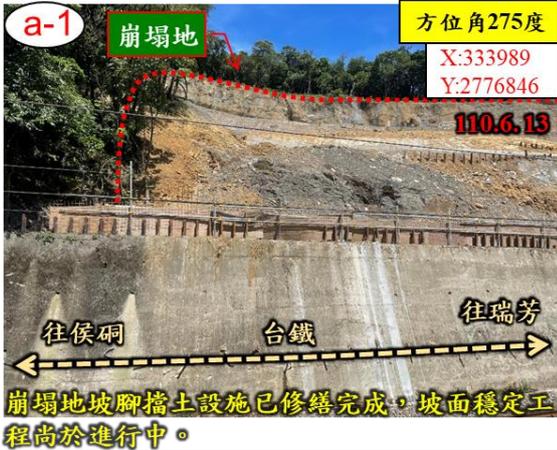
崩塌地坡腳擋土設施已修繕完成，坡面穩定工程尚於進行中。

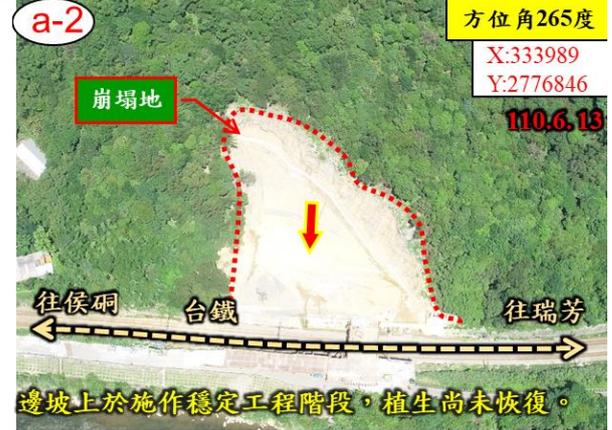
邊坡上於施作穩定工程階段，植生尚未恢復。

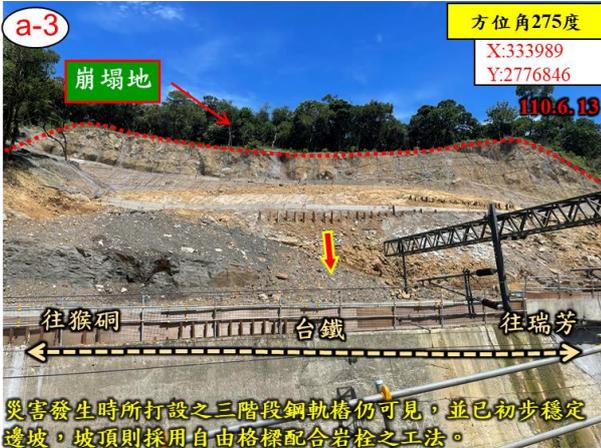
災害發生時所打設之三階段鋼軌樁仍可見，並已初步穩定邊坡，坡頂則採用自由格樑配合岩栓之工法。

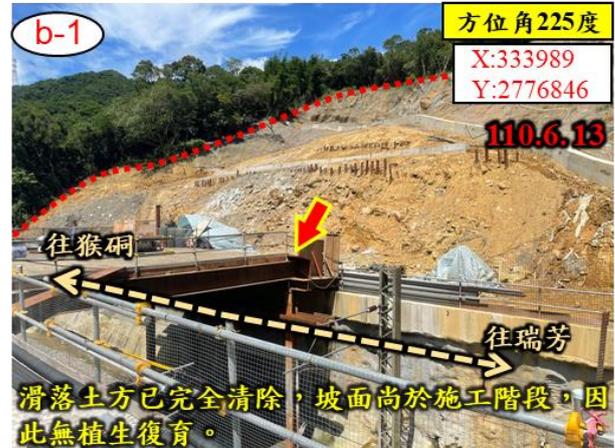
滑落土方已完全清除，坡面尚於施工階段，因此無植生復育。

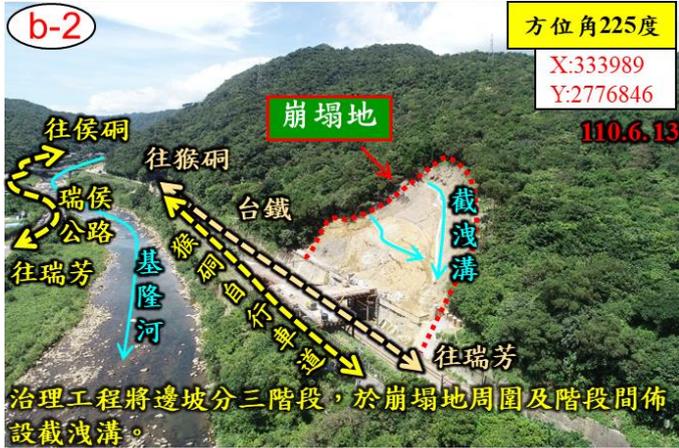
治理工程將邊坡分三階段，於崩塌地周圍及階段間佈設截洩溝。

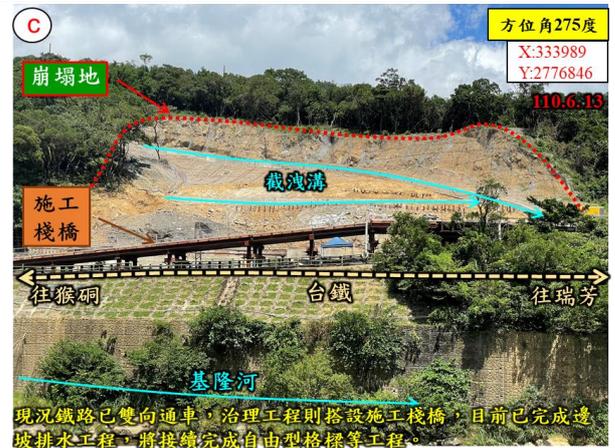
現況鐵路已雙向通車，治理工程則搭設施工棧橋，目前已完成邊坡排水工程，將接續完成自由型格樑等工程。
