97 年卡玫基颱風災例復勘報告

97 年卡玫基颱風-台南東山-001

復勘日期：102 年 11 月 22 日

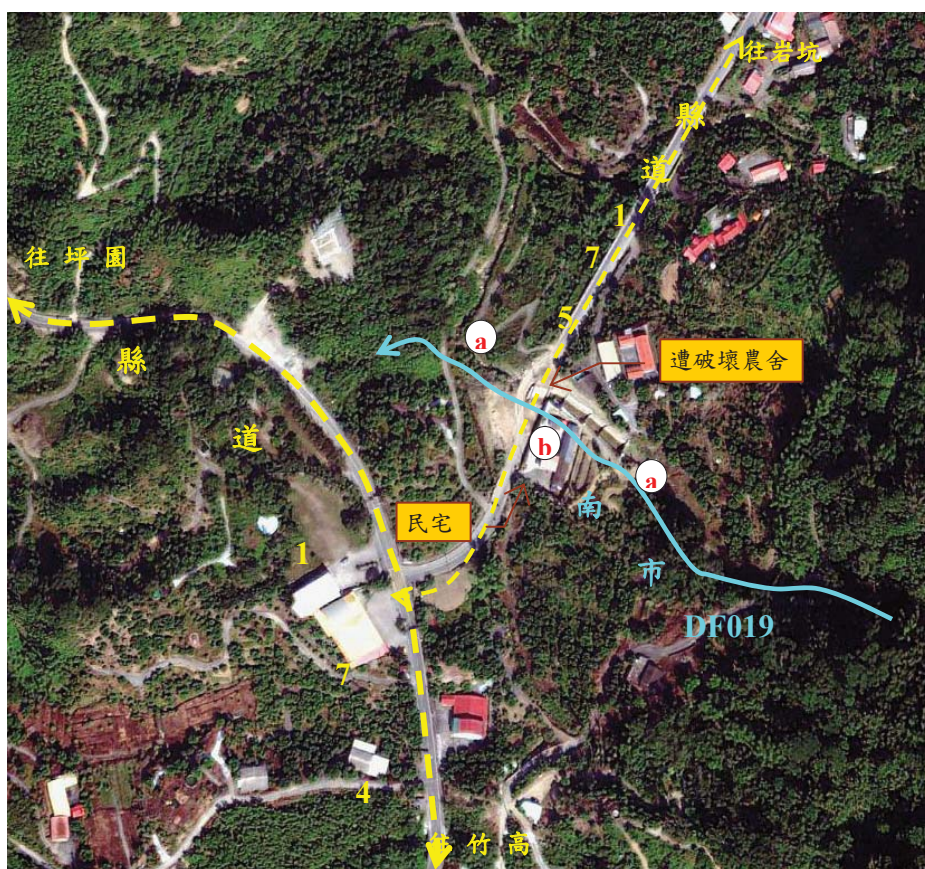
災害案件編號	97 年卡玫基颱風-台南東山-001	
災區行政區域	台南市東山區南勢里	
災害類型	土石流 (南市 DF019)	
災害發生時間	97 年 7 月 17 日 19 時	
復勘日期	102 年 11 月 22 日	
植被覆蓋情況	植生調查之覆蓋度與所占空間區分等級： <input type="checkbox"/> A(<5%) <input type="checkbox"/> B(5-25%) <input type="checkbox"/> C(26-50%) <input type="checkbox"/> D(51-75%) <input checked="" type="checkbox"/> E(76-100%)	
工程改善記錄	權責機關	水土保持局-台南分局
	執行期間	民國 99 年
	工程內容概述與執行情況	水土保持局台南分局執行「南勢村 14 鄰野溪災害復建工程」河道新設置防砂壩及坡面設置擋土牆。
災害潛勢 (環境變異說明)	復勘時土石流潛勢溪流南市 DF019 河道已設置系列式防砂壩及固床工，原緊鄰民宅邊坡已設置擋土牆保護。河道環境尚無土砂堆積，坡面植生狀況良好。建議定期巡視河道土砂堆積情形，並適時清疏土砂。
