98 年莫拉克颱風重大土石災例復勘報告

98 年莫拉克颱風-臺東大武-002

復勘日期：100 年 03 月 31 日

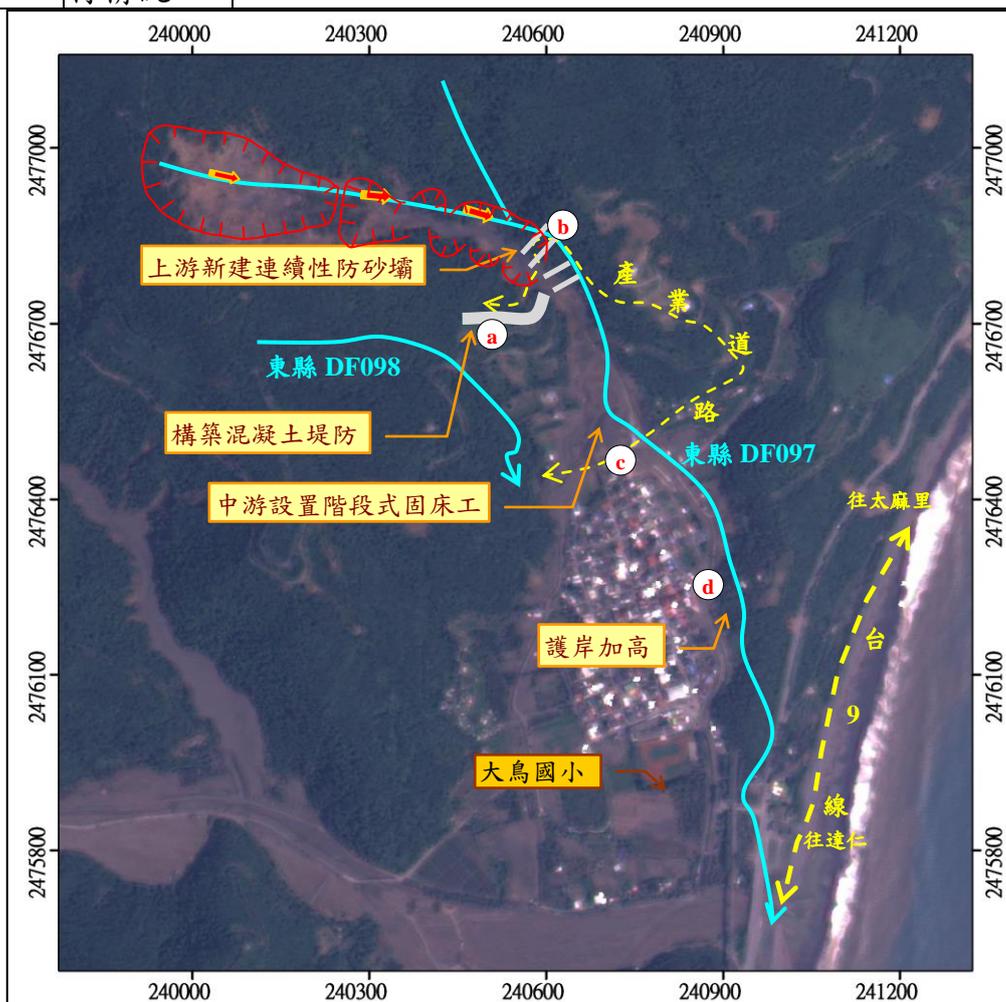
正射影像圖拍攝日期：2009 年 9 月 21 日註：坐標採 TWD97
