98 年莫拉克颱風重大土石災例復勘報告

98 年莫拉克颱風-嘉義中埔-002

復勘日期：108 年 10 月 29 日

一、災區復勘現況(1/4)

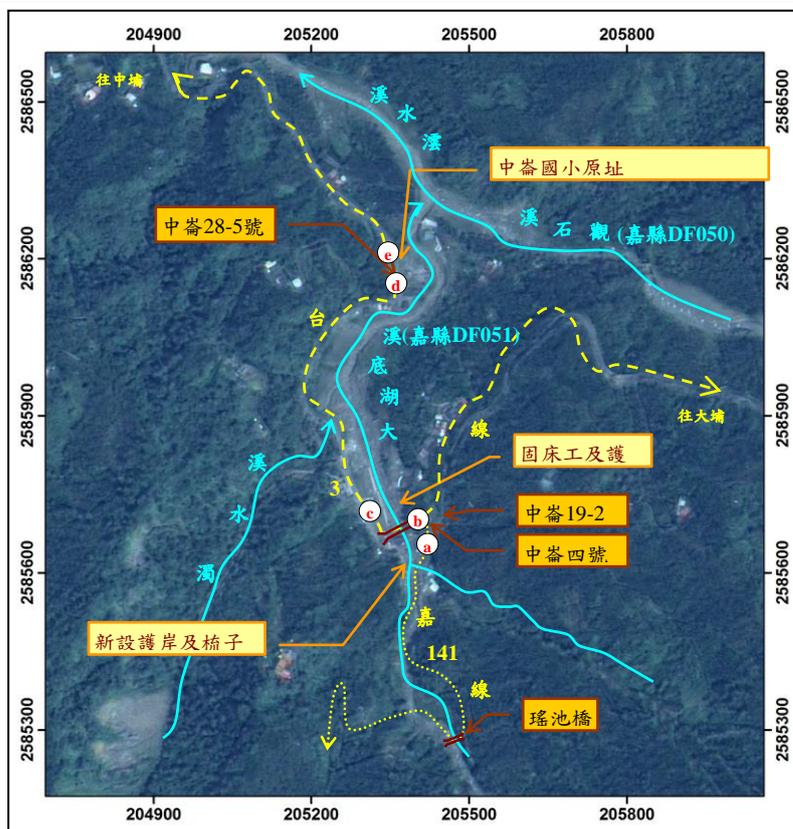
災害案件編號	98 年莫拉克颱風-嘉義中埔-002	
災區行政區域	嘉義縣中埔鄉中崙村	
災害類型	土石流	
災害發生時間	98 年 8 月 9 日 3 時	
復勘日期	108 年 10 月 29 日	
植被覆蓋情況	植生調查之覆蓋度與所占空間區分等級： <input type="checkbox"/> A(<5%) <input checked="" type="checkbox"/> B(5-25%) <input type="checkbox"/> C(26-50%) <input type="checkbox"/> D(51-75%) <input type="checkbox"/> E(76-100%)	
工程改善措施 紀錄	權責機關	1.公路總局第五區養護工程處。2.水土保持局南投分局。
	執行期間	1.民國 99 年。2.民國 105 年。
	工程內容 概述與執 行情況	1.公路總局第五區工程養護處於於台 3 線 302k+394 中崙四號橋處進行修復工程，100 年已完工驗收。 2.水保局南投分局針對大湖底溪執行整治，中崙四號橋上游整治工程已完成，包含固床工 17 座，護岸 185 公尺，防砂設施約 4 座，坡面穩定設施約 300 公尺、潛壩 1 座,排水溝 6 公尺等，分別於 100 年及 105 年完成工程驗收。
災害潛勢 (環境變異說明)	河道現況通水情形良好，無明顯土砂堆積情形。唯緊鄰社區房舍及道路，豪大雨期間仍須觀察河道土砂運移情形，建議視降雨情形進行預警性疏散。
