98 年莫拉克颱風災例復勘報告

98 莫拉克颱風-屏東來義-001

復勘日期：108 年 10 月 27 日

一、災區復勘現況(1/2)

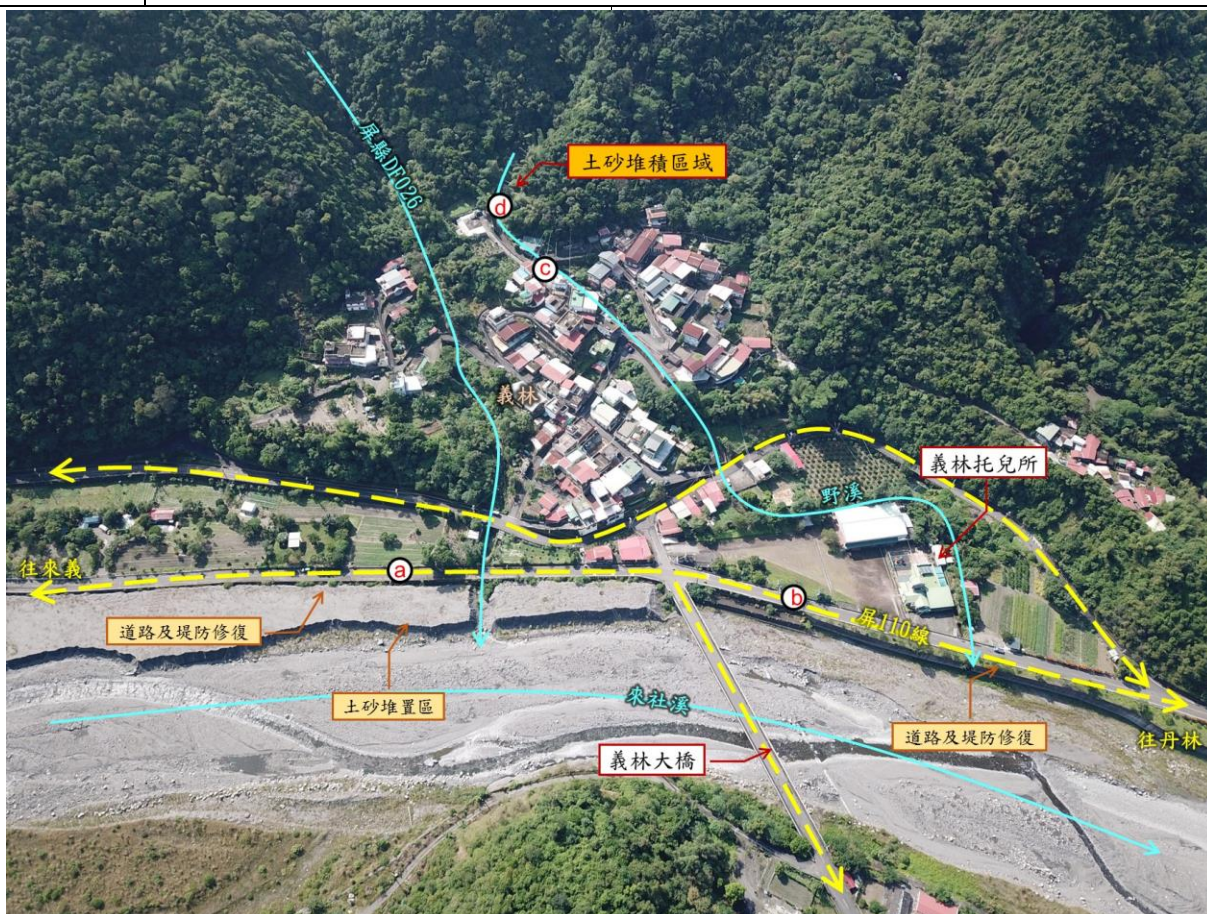
災害案件編號	98 年莫拉克颱風-屏東來義-001	
災區行政區域	屏東縣來義鄉義林村	
災害類型	洪水、土石流	
災害發生時間	98 年 08 月 09 日 06 時 00 分	
復勘日期	108 年 10 月 27 日	
植被覆蓋情況	植生調查之覆蓋度與所占空間區分等級： <input type="checkbox"/> A(<5%) <input type="checkbox"/> B(5-25%) <input type="checkbox"/> C(26-50%) <input checked="" type="checkbox"/> D(51-75%) <input type="checkbox"/> E(76-100%)	
工程改善措施紀錄	權責機關	水土保持局台南分局
	執行期間	98 年~99 年
	工程內容概述與執行情況	道路修復、河道清疏、設置護岸及固床工，於左岸設置土石堆置區，目前工程已完工。
災害潛勢 (環境變異說明)	來社溪現況通水情形良好，河道構造物現況無破損情形。無立即性致災風險。唯來社溪上游尚有大量土砂堆積於河道及邊坡，遇豪大雨沖刷可能造成土砂下移。建議豪大雨期間仍應持續監測河道土砂運移情形，並預警性封閉道路及撤離居民。
