98 年莫拉克颱風災例復勘報告

98 莫拉克颱風-屏東來義-002

復勘日期：108 年 10 月 27 日

一、災區復勘現況(1/3)

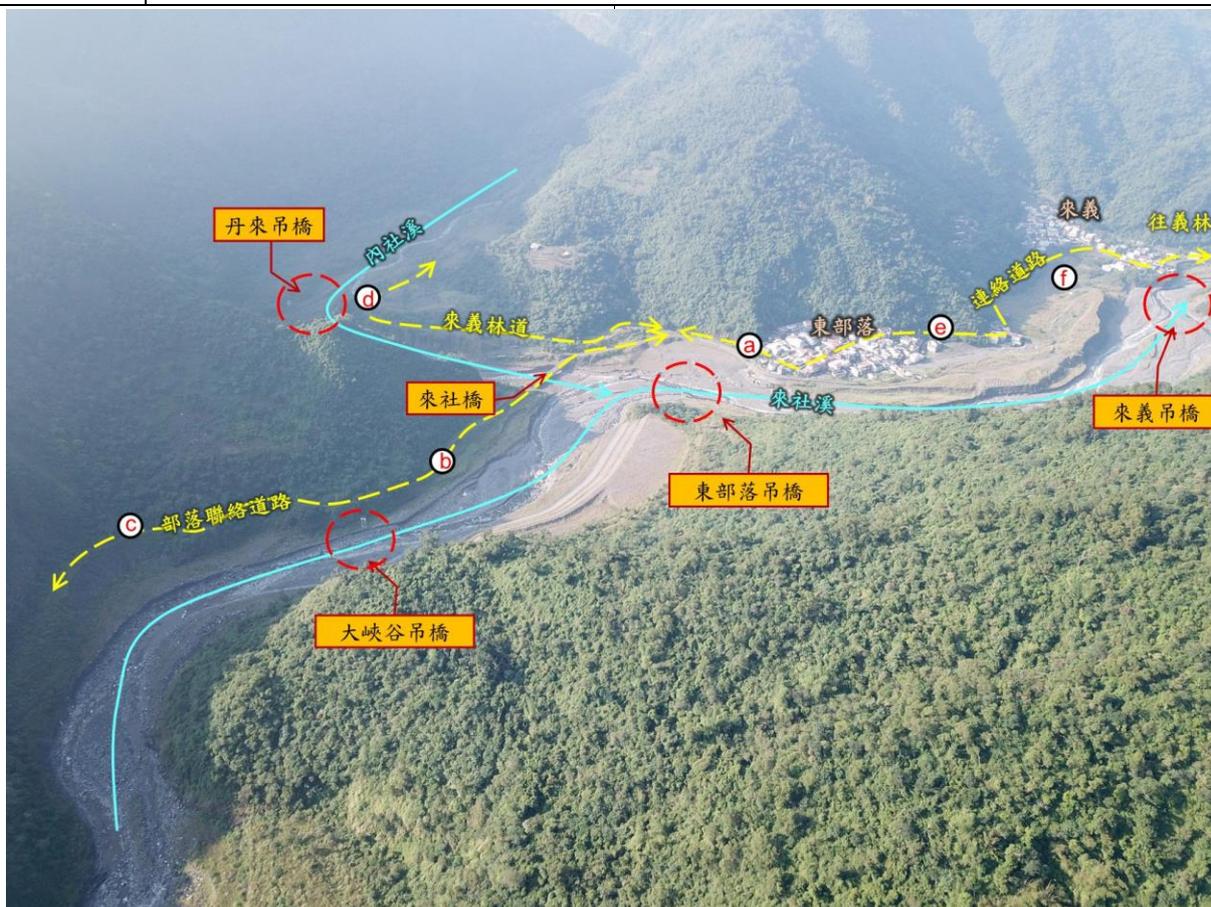
災害案件編號	98 年莫拉克颱風-屏東來義-002	
災區行政區域	屏東縣來義鄉來義村	
災害類型	洪水、崩塌、土石流	
災害發生時間	98 年 08 月 08 日 11 時 00 分	
復勘日期	108 年 10 月 27 日	
植被覆蓋情況	植生調查之覆蓋度與所占空間區分等級： <input type="checkbox"/> A(<5%) <input type="checkbox"/> B(5-25%) <input type="checkbox"/> C(26-50%) <input checked="" type="checkbox"/> D(51-75%) <input type="checkbox"/> E(76-100%)	
工程改善措施紀錄	權責機關	水土保持局台南分局
	執行期間	99 年~108 年
	工程內容概述與執行情況	淤積河道疏通、設置護岸及擋土牆保護坡腳，於河床設置土石堆置區，目前工程已完工。後續仍有持續規劃河道疏通作業。
災害潛勢 (環境變異說明)	來社溪及內社溪現況通水情形良好，唯上游尚有大量土砂堆積於河道及邊坡，遇豪大雨沖刷可能造成土砂下移，目前河道刷深侵蝕已造成堆置區坡趾淘空，若持續侵蝕可能影響河岸穩定。建議豪大雨期間仍應持續監測河道土砂運移情形，並預警性封閉道路及撤離居民。
