98 年莫拉克颱風重大土砂災例復勘報告

98 年莫拉克颱風-高雄六龜-006

復勘日期：101 年 8 月 30 日

一、災區復勘現況(1/3)

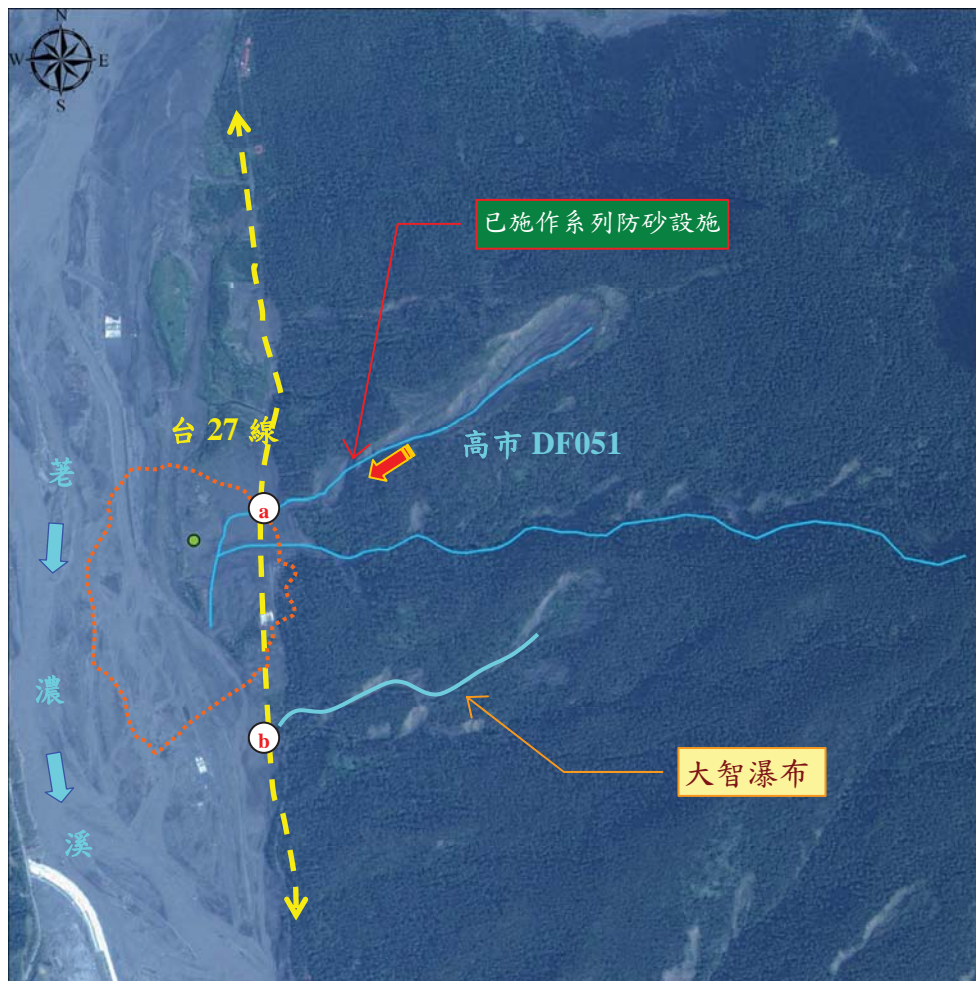
災害案件編號	98 年莫拉克颱風-高雄六龜-006	
災區行政區域	高雄市六龜區中興里	
災害類型	土石流(高市 DF051)-(民國 98 年原為編號高縣 DF048)	
災害發生時間	98 年 8 月 7 日 20 時	
復勘日期	101 年 8 月 30 日	
植被覆蓋情況	植生調查之覆蓋度與所占空間區分等級： <input type="checkbox"/> A(<5%) <input type="checkbox"/> B(5-25%) <input checked="" type="checkbox"/> C(26-50%) <input type="checkbox"/> D(51-75%) <input type="checkbox"/> E(76-100%)	
現有工程改善措施	執行機關	公路總局第三區養護工程處
	執行期間	民國 101 年 6 月 2 日至 101 年 11 月 8 日。
	工程內容 概述與執行 行情況	台 27 線 16K+990~17K+501 加高改善工程
