98 年莫拉克颱風災例復勘報告

98 莫拉克颱風-高雄六龜-011

復勘日期：108 年 10 月 19 日

一、災區復勘現況(1/3)

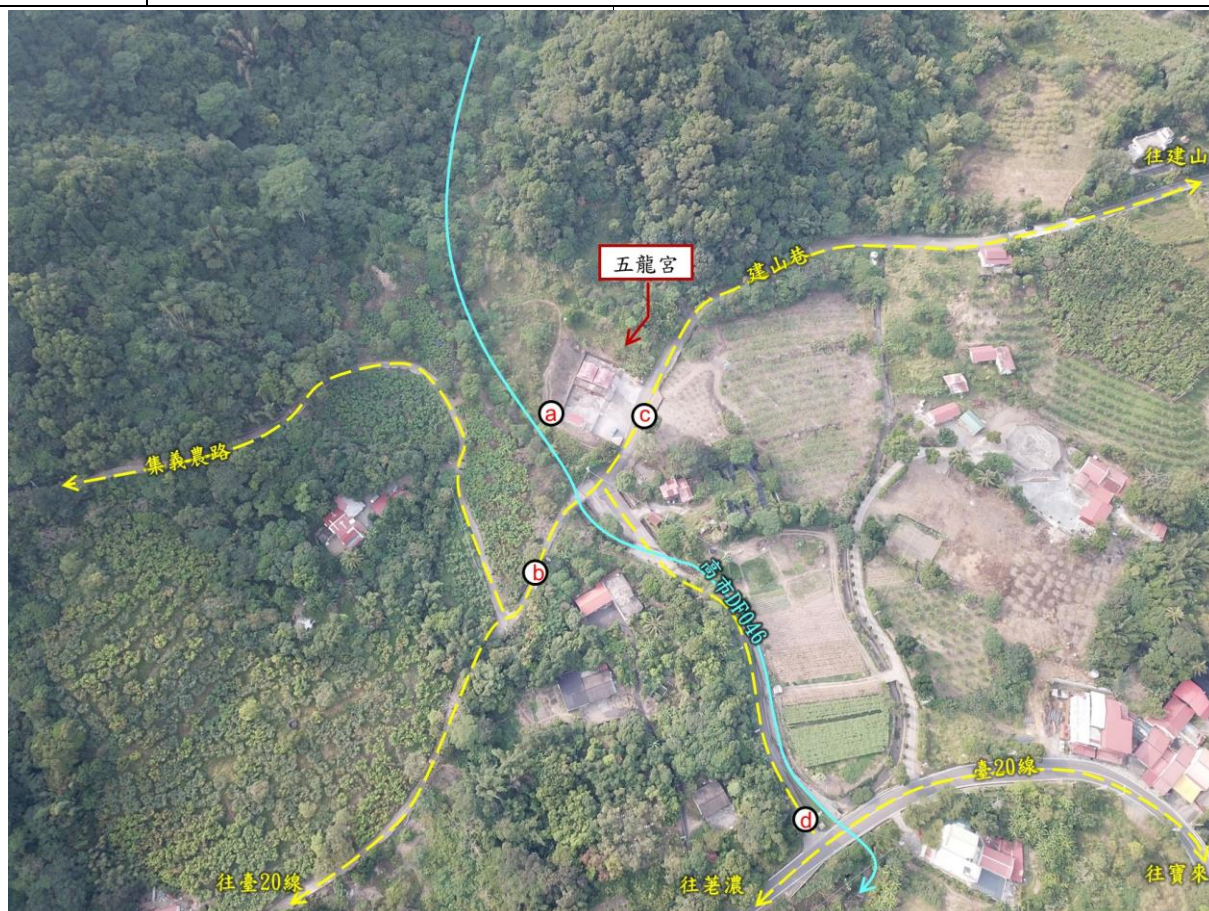
災害案件編號	98 年莫拉克颱風-高雄六龜-011	
災區行政區域	高雄市六龜區寶來里	
災害類型	土石流	
災害發生時間	98 年 08 月 07 日 21 時 00 分	
復勘日期	108 年 10 月 19 日	
植被覆蓋情況	植生調查之覆蓋度與所占空間區分等級： <input type="checkbox"/> A(<5%) <input type="checkbox"/> B(5-25%) <input type="checkbox"/> C(26-50%) <input checked="" type="checkbox"/> D(51-75%) <input type="checkbox"/> E(76-100%)	
工程改善措施紀錄	權責機關	水土保持局台南分局
	執行期間	98 年、99 年
	工程內容概述與執行情況	堆積土石清除；野溪設置固床工、護岸、消能設施等治理工程，現況已完工。
災害潛勢 (環境變異說明)	五龍宮旁野溪於莫拉克颱風期間發生土石流，土石掩埋房舍及道路，現況河道已完成整治，基地上游邊坡目前無明顯崩塌裸露，無工程治理需求。唯因野溪緊鄰房舍及道路，若發生崩塌可能造成生命財產損失。建議豪大雨期間仍應持續監測河道土砂下移情形，並進行預警性撤離。
