98 年莫拉克颱風災例復勘報告

98 年莫拉克颱風-高雄甲仙-009

復勘日期：102 年 12 月 2 日

一、災區復勘現況(1/3)

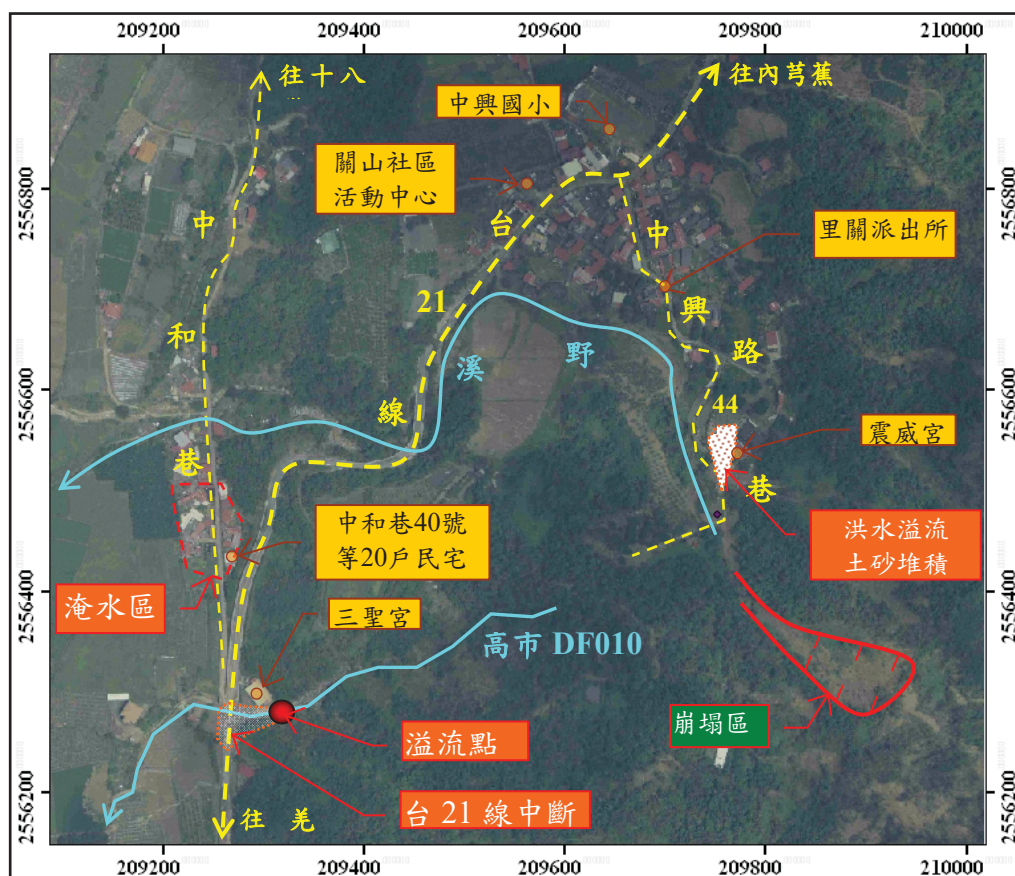
災害案件編號	98 年莫拉克颱風-高雄甲仙-009-	
災區行政區域	高雄市甲仙區關山里	
災害類型	土石流、洪水	
災害發生時間	98 年 8 月 8 日 20 時 00 分	
復勘日期	102 年 12 月 2 日	
植被覆蓋情況	植生調查之覆蓋度與所占空間區分等級： <input type="checkbox"/> A(<5%) <input type="checkbox"/> B(5-25%) <input type="checkbox"/> C(26-50%) <input type="checkbox"/> D(51-75%) <input checked="" type="checkbox"/> E(76-100%)	
工程改善紀錄	權責機關	公路總局第三區養護工程處、高雄市政府、水保局臺南分局
	執行期間	民國 100 年執行迄復勘時已完工
	工程內容概述與執行情況	民國 100 年水保局台南分局辦理關山村三聖宮旁野溪整治工程及震威宮旁野溪整治工程。工程施作河道系列式防砂壩及護岸等工程。
災害潛勢 (環境變異說明)	復勘時三聖宮旁高市 DF010 集水區坡面無明顯崩塌地，河道無土砂堆積穩定良好。另震威宮旁野溪野溪防砂設施已完成，集水區坡面無明顯崩塌地，且河道內亦無土砂堆積。均建議巡視河道土砂堆積情形，適時辦理清疏。
