# 98 年莫拉克颱風災例復勘報告

98 莫拉克颱風-高雄那瑪夏-002

復勘日期：108 年 10 月 19 日

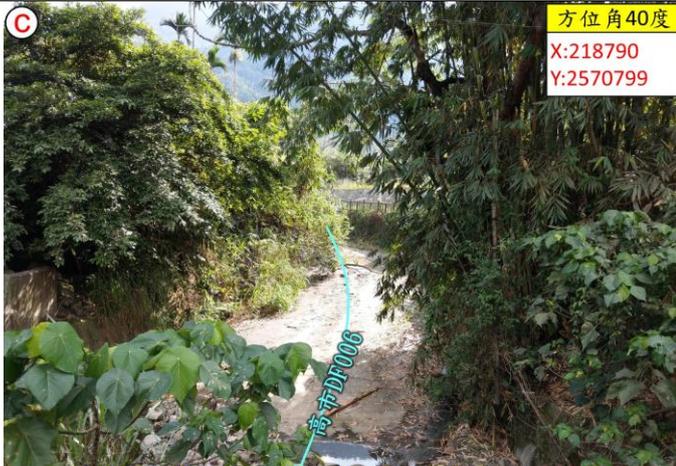
方位角40度

高市DF006下游河道現況，通水情形良好。 2019.10.19

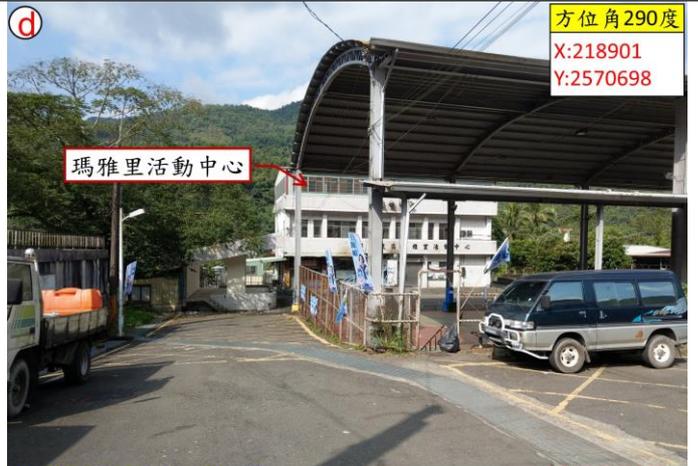
方位角290度

瑪雅里活動中心現況。 2019.10.19

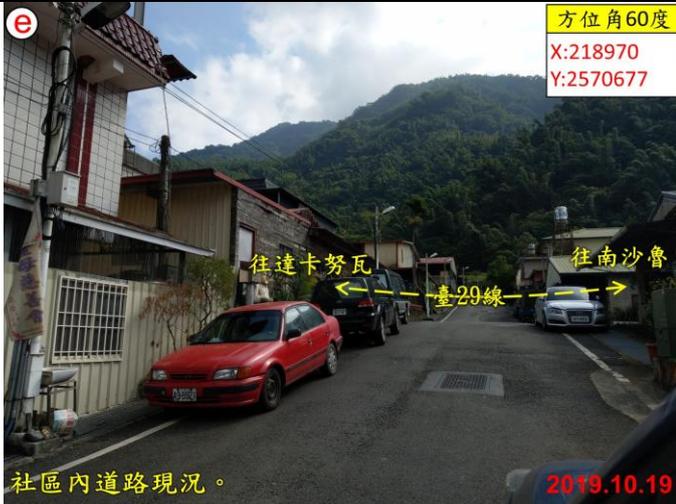
方位角60度

社區內道路現況。 2019.10.19

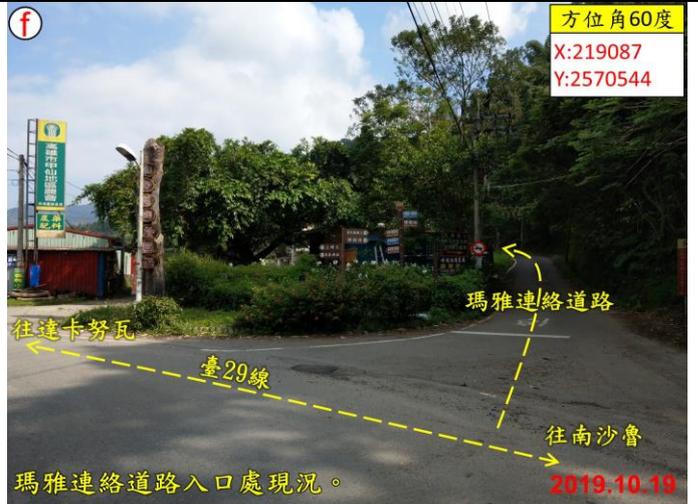
方位角60度

瑪雅連絡道路入口處現況。 2019.10.19
