99 年梅姬颱風重大土石災例復勘報告

99 年梅姬颱風-宜蘭蘇澳-007

復勘日期：100 年 04 月 29 日

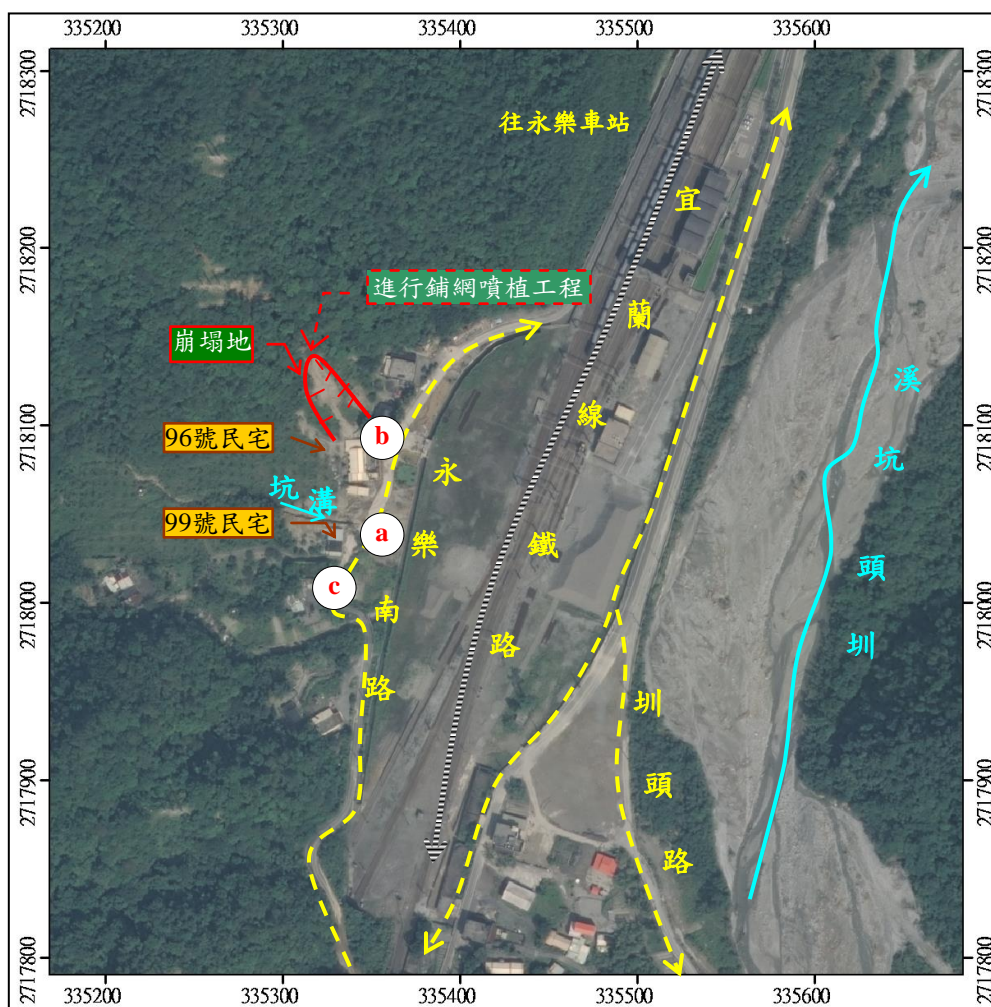
災害案件編號	99 年梅姬颱風-宜蘭蘇澳 -007	
災區行政區域	宜蘭縣蘇澳鎮永樂里	
災害類型	崩塌	
災害發生時間	99 年 10 月 21 日 10 時 00 分	
復勘日期	100 年 04 月 29 日	
植被覆蓋情況	崩塌地鄰近植生屬原生自然林，除崩塌坡面裸露外，周邊植生現勘時狀況良好。	
現有工程改善措施	執行機關	蘇澳鎮公所。
	執行期間	民國 99 年 10 月起至 100 年 4 月。
	工程內容 概述與執行 情況	96 號民宅後方崩塌地現勘時正進行鋪網噴植工程。
