99 年梅姬颱風重大土石災例復勘報告

99 年梅姬颱風-宜蘭蘇澳-021

復勘日期：100 年 4 月 28 日

一、災區復勘現況(1/3)

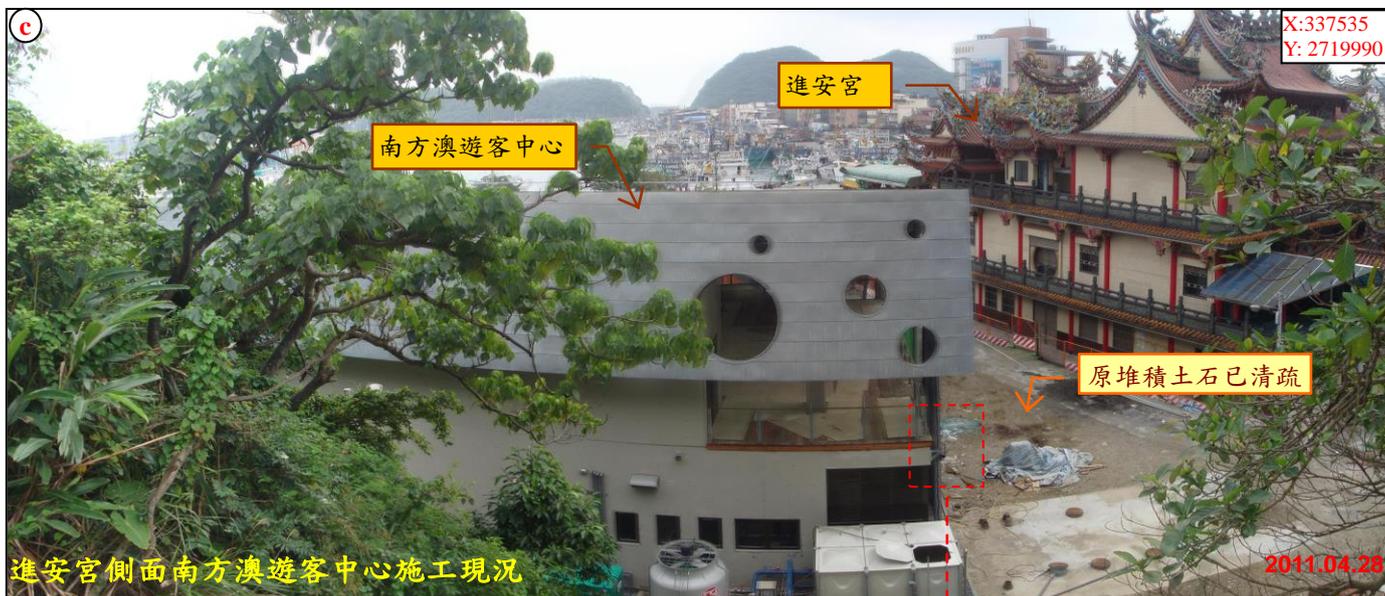
c-1

南方澳遊客中心施工告示牌
