## 114年土砂災例最速報

## 丹娜絲颱風

## 雲林縣-古坑鄉草嶺村

## 114年丹娜絲-雲林古坑-001

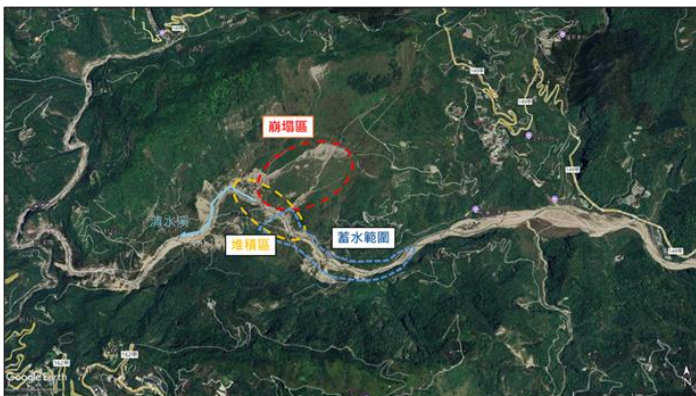
- ✓ 災情描述：7月8日18時水利署第四河川分署接獲通報清水溪原草嶺潭處形成堰塞湖，經空拍確認崩塌材料確實阻斷河道並開始蓄水(照片1)，7月9日18時蓄水水位達EL483m，開始溢流(照片2)，7月14日11時水位降低至EL458m，持續穩定溢流(照片3)，7月18日堆積區無明顯變化，蓄水面積大幅降低(照片4)。
- ✓ 災害規模：壩體高度約60公尺、其殘留土砂覆蓋30.1公頃，土砂量達705.5萬方(以7月18日UAV地形計算詳圖5)，最大蓄水量約2245萬立方公尺、蓄水面積約62公頃(第四河川分署推估資料)。
- ✓ 災損統計：未造成人員傷亡。
