## 重大土石災例調查報告

災害案件編號		114 年 0728 豪雨-高雄六龜-002			
災區行政區域		高雄市六龜區新發里			
溪流名稱		荖濃溪			
所屬流域		高屏溪流域			
土石流警戒基準值		350 mm		參考雨量站	新發國小(81V840)
大規模崩塌警戒基準值		無			
受災地點	聖母廟心明宮(高市 DF112)	GPS 坐標	TWD97 WGS84	X:218082 Y:2552043 E:120.68858 N:23.06978	
土石流警戒發布時間		發布黃色 114 年 07 月 28 日 18 時 30 分 提升紅色 114 年 07 月 30 日 06 時 30 分			
土石流警戒解除時間		調降黃色 114 年 08 月 04 日 12 時 30 分 解除黃色 114 年 08 月 05 日 12 時 30 分			
大規模崩塌警戒發布時間		無			
大規模崩塌警戒解除時間		無			
災害發生時間		災害發生時間：07 月 31 日 06 時 訊息來源：當地居民提供			
災害類型		土石流			
保全對象 (含災區周 遭聚落或 可能影響 範圍等)	民宅建物	<input type="checkbox"/> 無 <input checked="" type="checkbox"/> 一般民宅 <u>33</u> 棟/戶 <input type="checkbox"/> 工廠 <u>      </u> 棟 <input type="checkbox"/> 農舍或倉庫 <u>      </u> 棟 <input checked="" type="checkbox"/> 寺廟教堂(名稱) <u>聖母廟心明宮</u> <input type="checkbox"/> 其他 <u>      </u>			
	公有建物	<input checked="" type="checkbox"/> 無 <input type="checkbox"/> 學校(名稱) <u>      </u> <input type="checkbox"/> 醫院(名稱) <u>      </u> <input type="checkbox"/> 活動中心(名稱) <u>      </u> <input type="checkbox"/> 政府機關(名稱) <u>      </u> <input type="checkbox"/> 其他 <u>      </u>

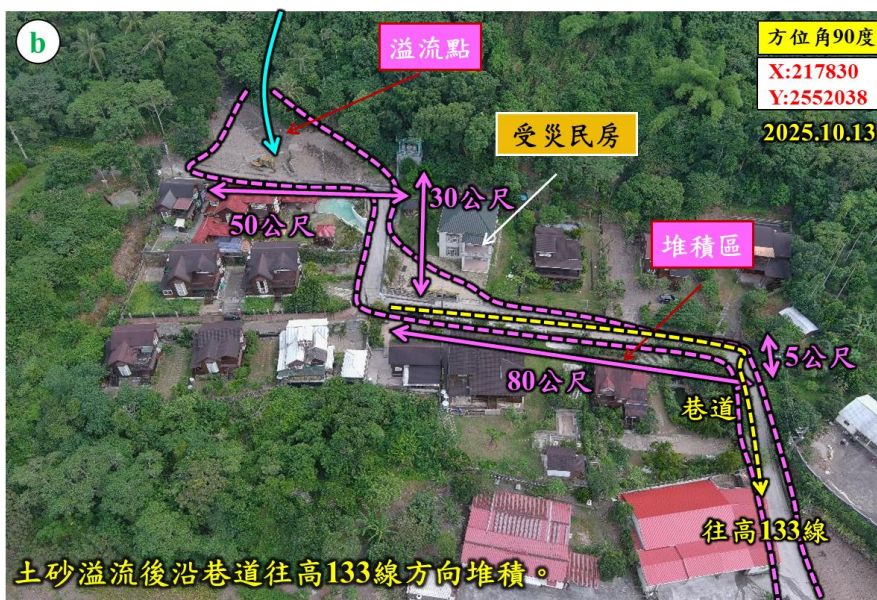
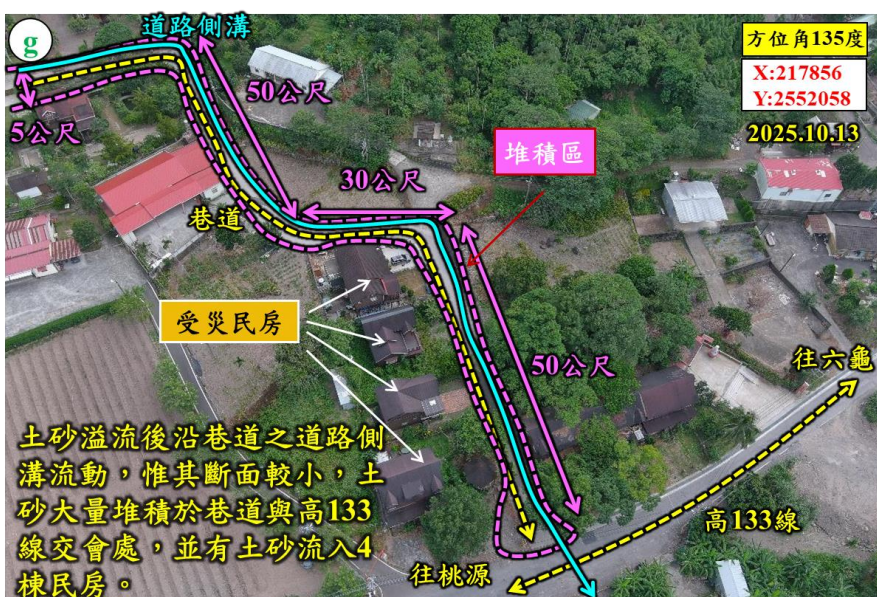
現況補充說明：

溢流點位置 (或地標)	潛勢溪流出口					
GPS 坐標	TWD97 X : 218115 Y : 2552062					
<input type="checkbox"/> 沖刷 <input checked="" type="checkbox"/> 堆積範圍	長度	約 250 m	寬度	約 5 m	土砂堆積深度	約 0.5 m
					洪水高度	約 ___m
堆積規模	堆積面積	約 1,050 m <sup>2</sup>	堆積量	約 525 m <sup>3</sup>	沖積扇平均坡度	約 6 度
堆積區(淤埋)現況	■保全對象：巷道 <input type="checkbox"/> 既有工程設施：				深度	約 0.5 m
					深度	約 ___m
災點土地利用	<input type="checkbox"/> 裸露地 <input type="checkbox"/> 自然林 <input type="checkbox"/> 人造林 <input type="checkbox"/> 草地 ■其他 道路、建地					
災區周圍土地利用	<input type="checkbox"/> 裸露地 ■自然林 <input type="checkbox"/> 人造林 <input type="checkbox"/> 草地 ■其他 道路、建地

災害發生原因分析	<p><b>地文面向：</b> 集水區上游雖無明顯崩塌地，但仍因坡度陡峭，逕流沖刷能力強，而有大量土石流出。</p> <p><b>水文面向：</b> 西南氣流引進之連日降雨，造成集水區產生較大逕流而引發土石流。</p> <p><b>災害特徵及類型面向：</b> 集水區上游無明顯崩塌地，推測土砂為河道沖刷所致，土砂阻塞高市 DF112 出口之沉砂池及過路箱涵後產生溢流。</p> <p><b>土地利用及保全對象面向：</b> 災區主要土地利用為道路及民房，皆為重要保全對象，每當土砂溢流後，即可能沖入民房。</p> <p><b>既有工程設施面向：</b> 高市 DF112 出口設有沉砂池，現況雖已完成清淤，但下游道路側溝斷面無法承容大量土砂。</p>
二次災害可能性	<p>集水區經歷多次土石流災情，並無明顯崩塌產生，推測為河道沖刷所致，而高市 DF112 出口雖設有沉砂池，但受限道路側溝斷面無法承容大量土砂，若沉砂池淤滿，即可能再次引發土石流災情。</p>
